**Ekspertyza stanu technicznego mostu  
nad Starą Świną w ciągu ul. Mostowej  
w Świnoujściu**

**Raport serii U nr 109/2016**

Wrocław, czerwiec 2016 r.

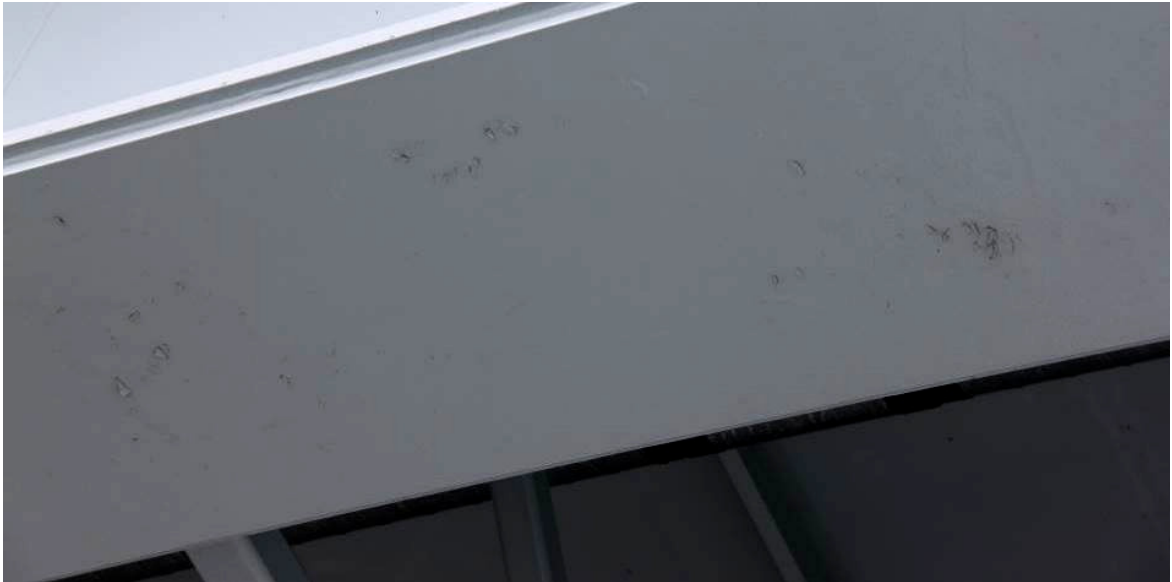
- a) Lokalne utraty ciągłości (pęknięcia, rozwarstwienia) antykorozyjnych zabezpieczeń elementów dźwigarów głównych w przęsłach 6-7 oraz 7-8 (rys. 3.2). Największą intensywność i rozległość tych uszkodzeń stwierdzono w przęśle 6-7.

Rys. 3.2. Lokalne utraty ciągłości i destrukcja zewnętrznej warstwy powłoki antykorozyjnej dźwigarów głównych w przęśle 6-7 – widok od dołu na dolne pasy dźwigarów

| Element obiektu | Uszkodzenia | Zalecane działania utrzymaniowe | Odpowiedzialność <sup>*)</sup> |
|---|---|---|---|
| <b>Dźwigary główne</b> | destrukcja i ubytki zabezpieczeń antykorozyjnych | odtworzenie skutecznych zabezpieczeń antykorozyjnych | W |

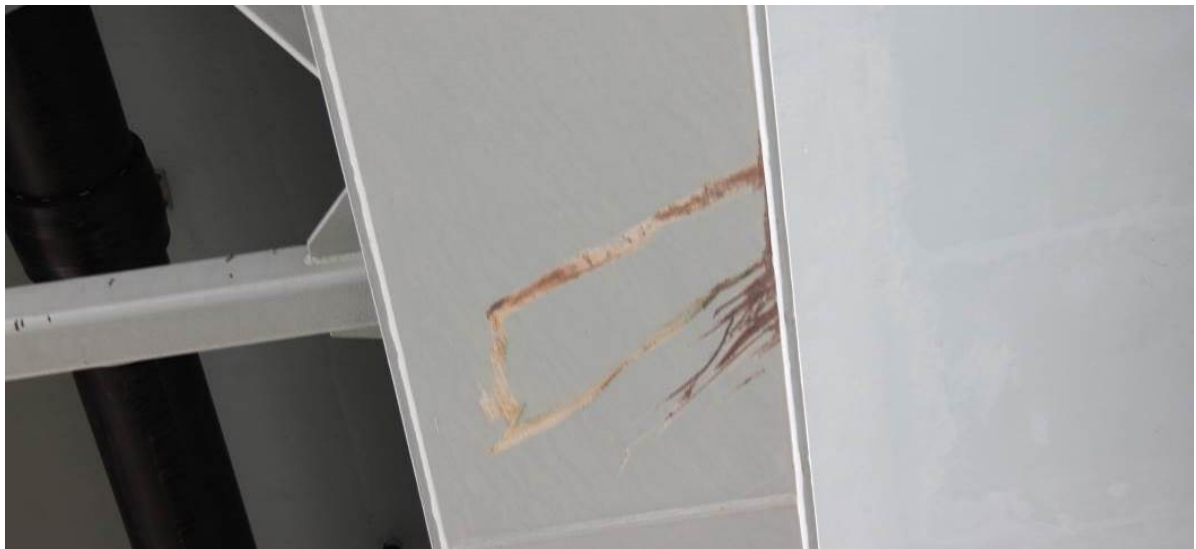
- b) Ubytki antykorozyjnych zabezpieczeń elementów dźwigarów głównych w przęsłach 4-5 (rys. 3.3), 6-7 (rys. 3.4 ÷ rys. 3.6), a także w przęśle 7-8 (rys. 3.7 oraz rys. 3.8). Ubytki w przęśle 4-5 mają charakter lokalnych uszkodzeń spowodowanych czynnikami mechanicznymi – prawdopodobnie powstały w wyniku kolizji jednostki pływającej z konstrukcją dźwigara głównego. Uszkodzenia powłok antykorozyjnych w przęśle 6-7 występują praktycznie na całej powierzchni dolnych pasów dźwigarów głównych, a ich charakter wskazuje iż przyczyną może być niewłaściwy dobór materiałów lub zastosowanych technologii. Uszkodzenia zabezpieczeń antykorozyjnych w przęśle 7-8 występują lokalnie.

Rys. 3.3. Mechaniczne uszkodzenia powłok antykorozyjnych zabezpieczających dolny pas dźwigara głównego od strony górnej wody w przęśle 4-5

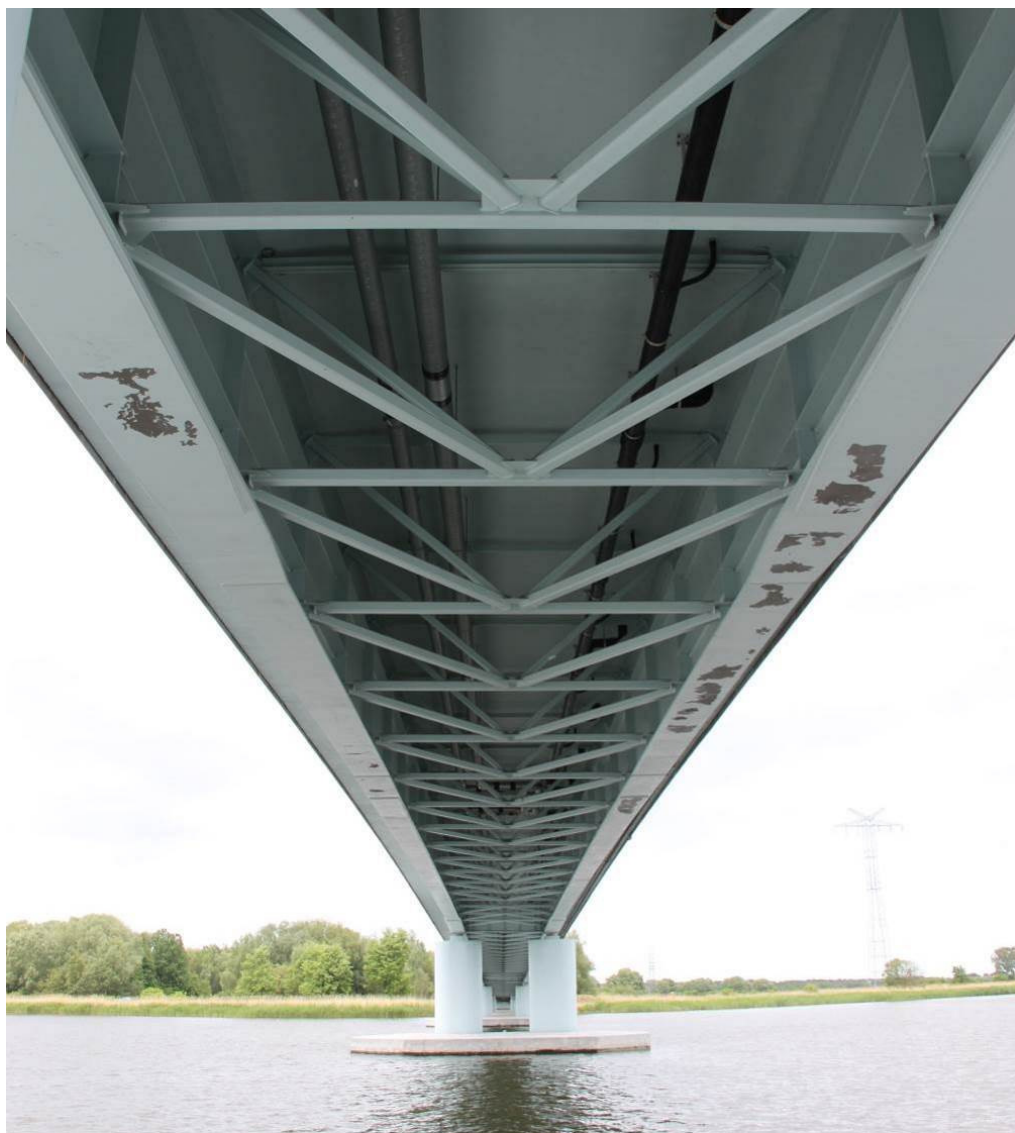
Rys. 3.4. Ubytki zewnętrznej warstwy powłoki antykorozyjnej – widok ogólny z poziomu rzeki na dolne pasy dźwigarów głównych w przęśle 6-7

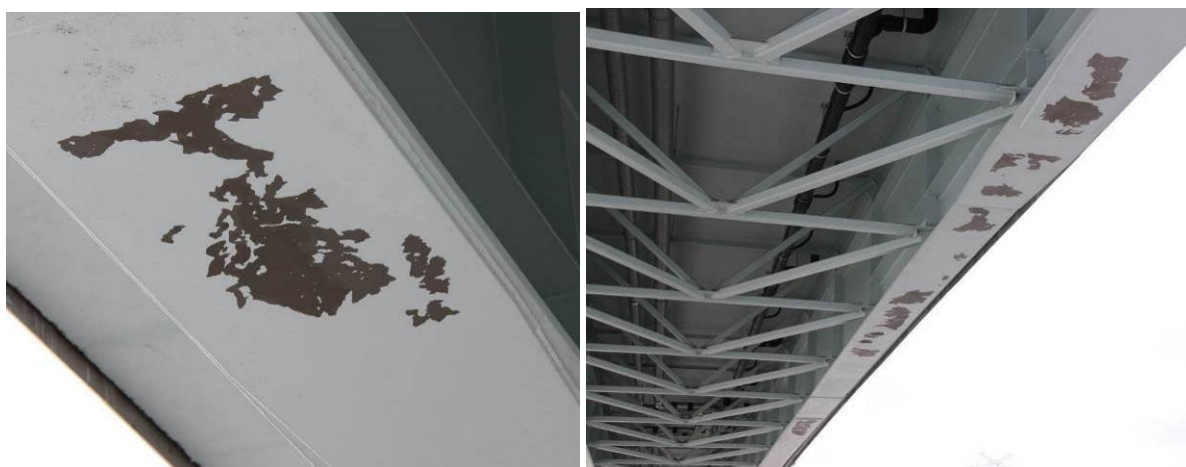
Rys. 3.5. Rozwarstwienia i ubytki zewnętrznej warstwy powłoki antykorozyjnej w przęśle 6-7 – widok na dolne pasy dźwigarów głównych: od strony dolnej wody (po lewej) oraz górnej wody (po prawej)

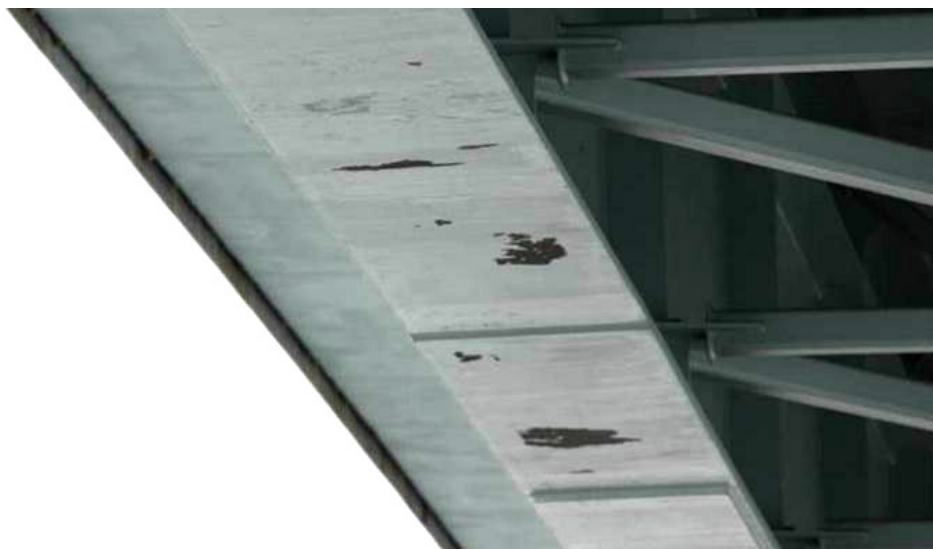
Rys. 3.6. Rozwarstwienia i ubytki zewnętrznej warstwy powłoki antykorozyjnej w przęśle 6-7  
– widok na dolny pas dźwigara głównego od strony dolnej wody

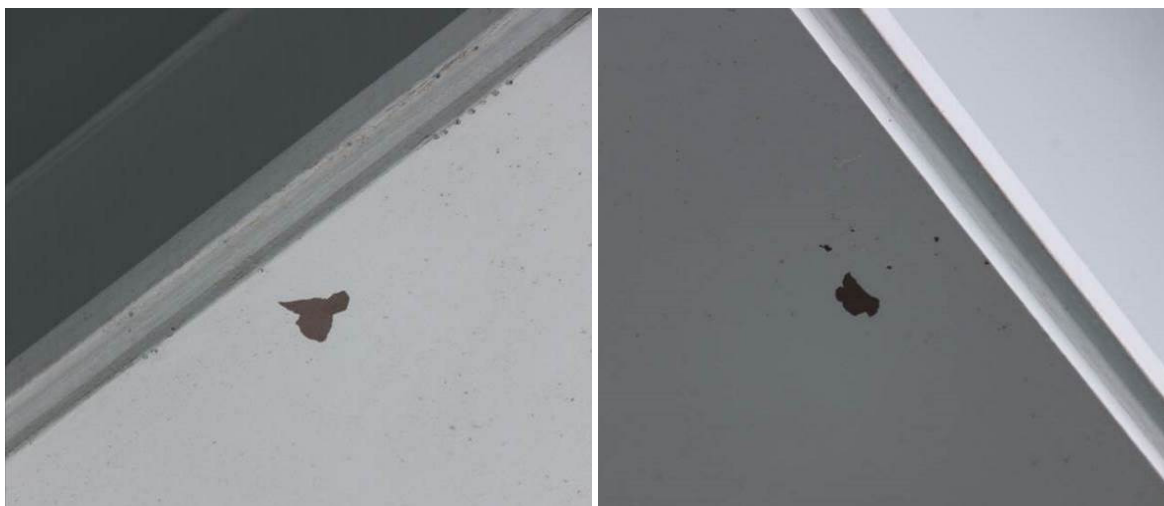
Rys. 3.7. Lokalne rozwarstwienia i ubytki zewnętrznej warstwy powłoki antykorozyjnej w przęśle 7-8  
– widok na dolny pas dźwigara głównego od strony dolnej wody

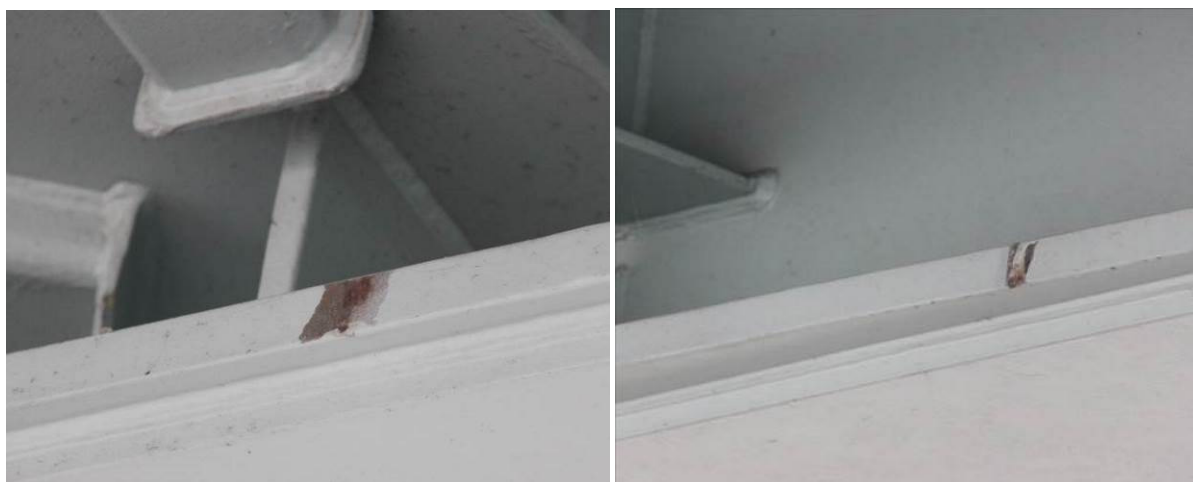
Rys. 3.8. Lokalne ubytki powłoki antykorozyjnej w przęśle 7-8  
– możliwość rozwoju lokalnych ognisk korozji

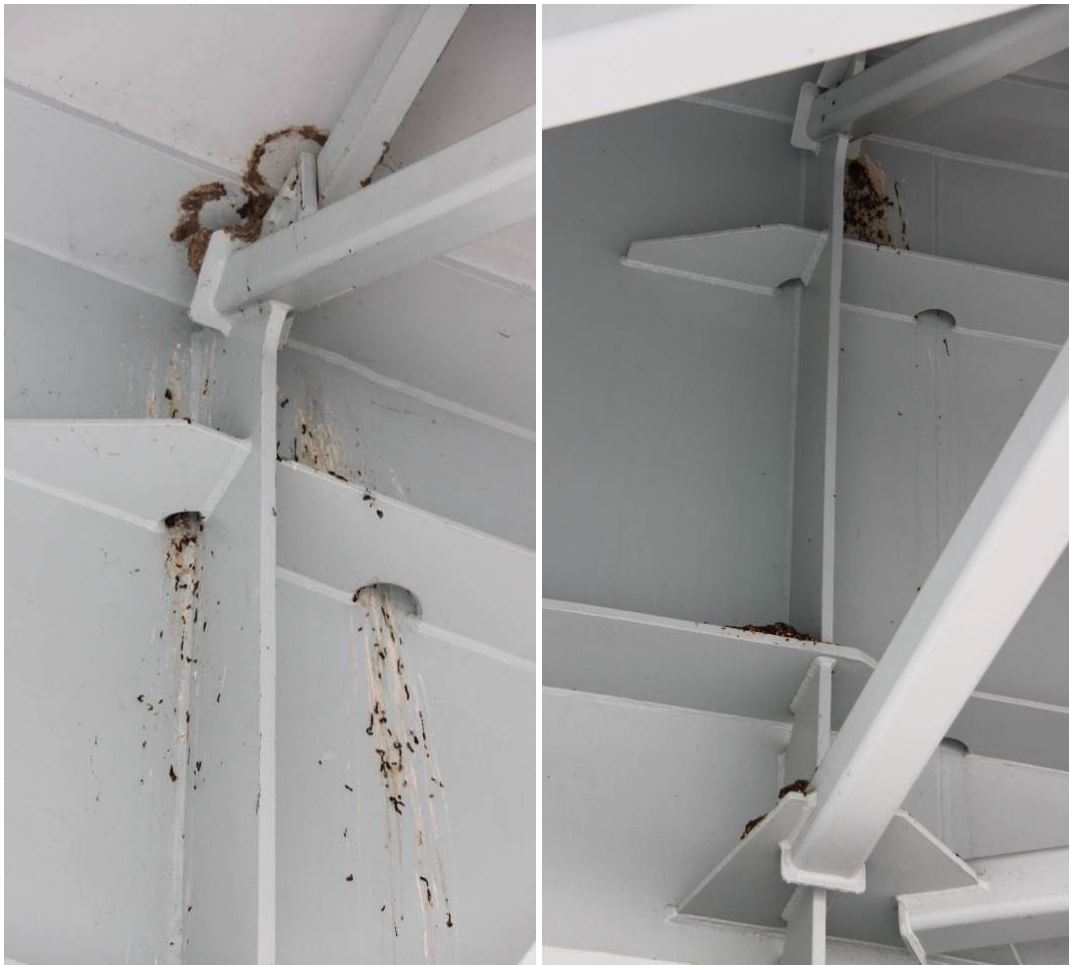
Rys. 3.9. Zanieczyszczenia organiczne dźwigarów głównych w przęśle 4-5

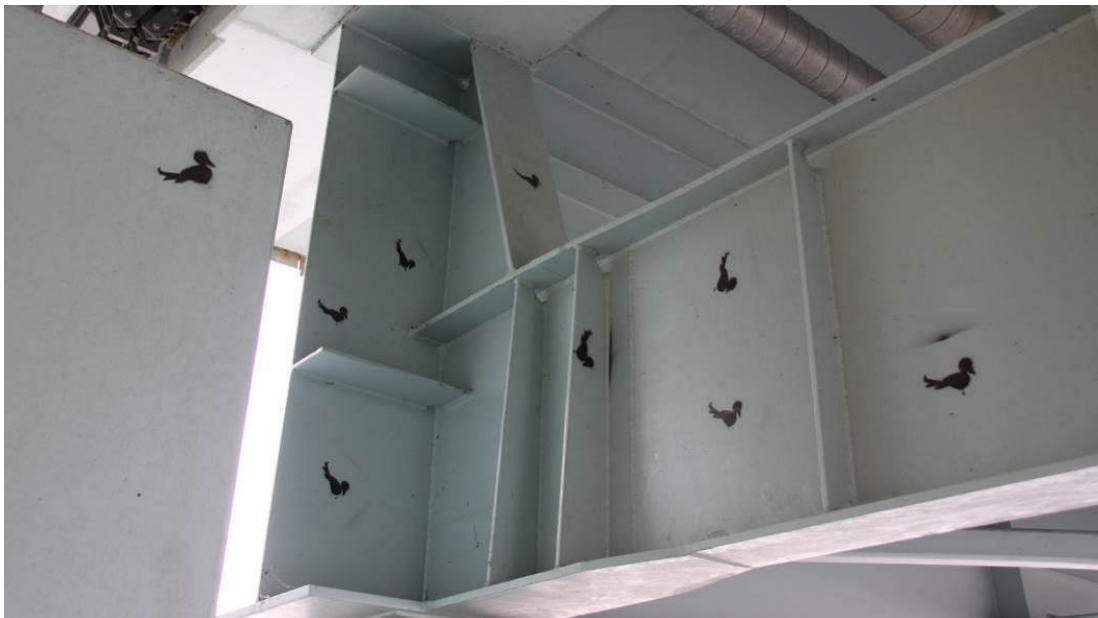
Rys. 3.10. Zanieczyszczenia nieorganiczne dźwigarów głównych nad podporą nr 9 (graffiti).

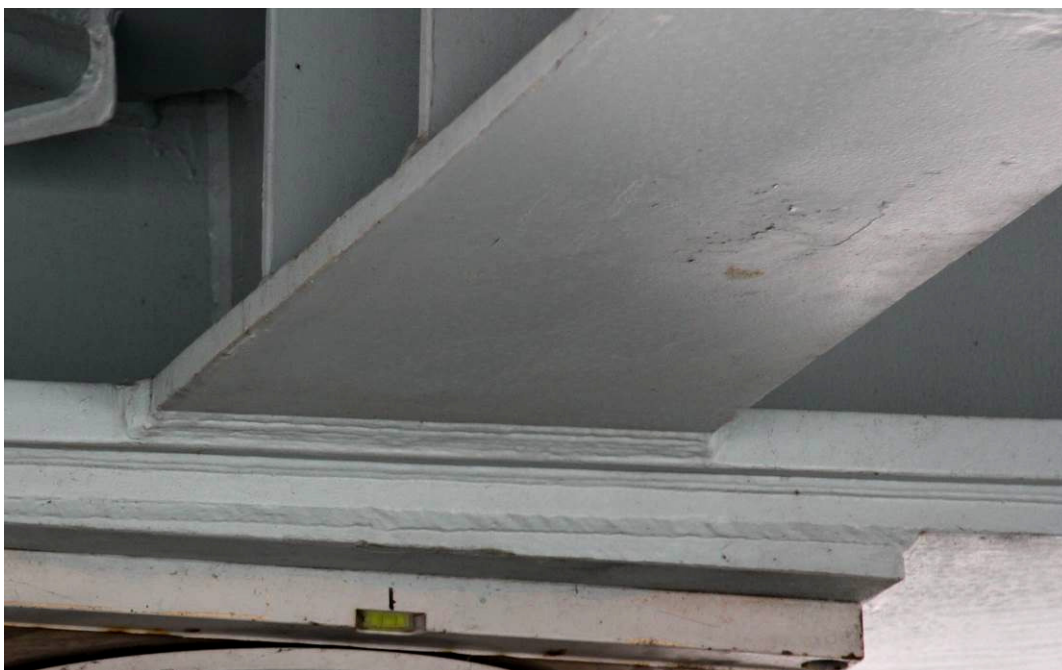
- a) Oznaki lokalnej delaminacji i utraty ciągłości antykorozyjnych zabezpieczeń elementów pomostu – poprzecznicą nad podporą nr 5 (rys. 3.13).
- b) Lokalne ubytki antykorozyjnych zabezpieczeń elementów stężeń w przęśle 7-8 (rys. 3.14). Charakter uszkodzeń wskazuje, iż przyczyną może być niewłaściwy dobór materiałów lub zastosowanych technologii.
- c) Lokalne zanieczyszczenia organiczne (rys. 3.15) oraz nieorganiczne (rys. 3.16) elementów konstrukcji pomostu związane z bytowaniem ptaków na konstrukcji mostu i niepożądanym działaniem człowieka.

Rys. 3.13. Wstępne objawy lokalnej delaminacji i utraty ciągłości zewnętrznej warstwy powłoki antykorozyjnej – dolna półka poprzecznicy nad podporą nr 5

| Element obiektu | Uszkodzenia | Zalecane działania utrzymaniowe | Odpowiedzialność <sup>*)</sup> |
|---|---|---|---|
| <b>Pomost</b> | lokalna destrukcja i ubytki zabezpieczenia antykorozyjnego | odtworzenie skutecznych zabezpieczeń antykorozyjnych | W |

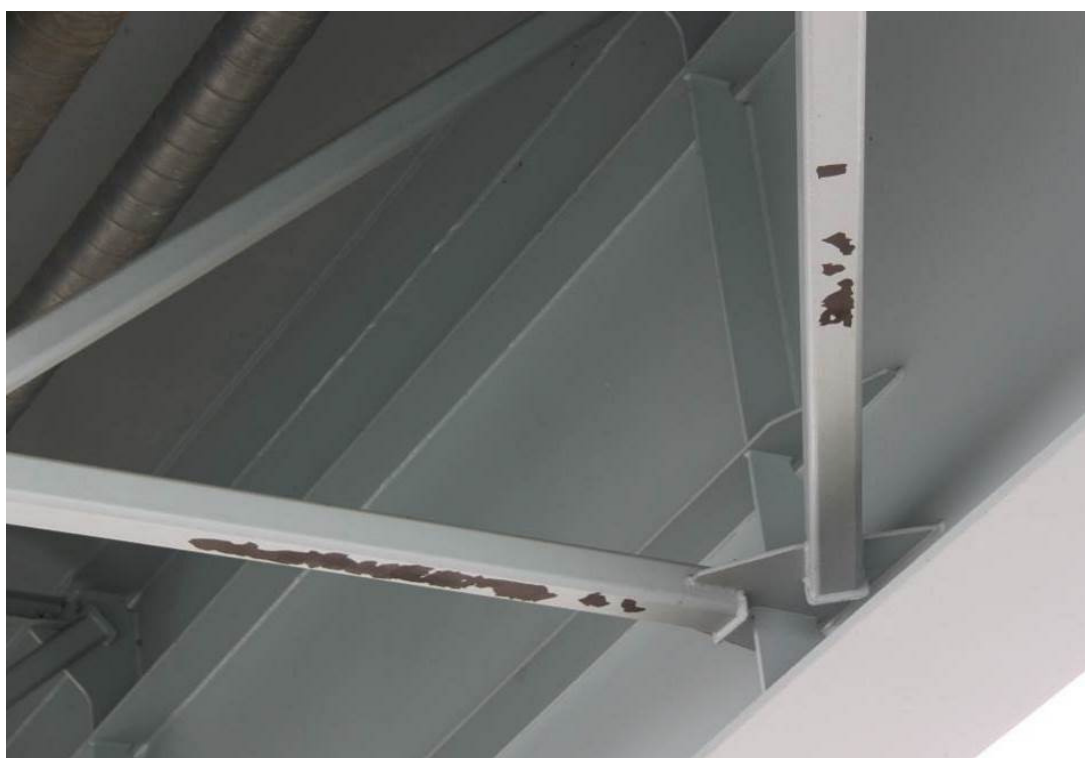
Rys. 3.14. Lokalne uszkodzenia zewnętrznej warstwy zabezpieczeń antykorozyjnych stalowych elementów stężeń poziomych w przęśle 7-8

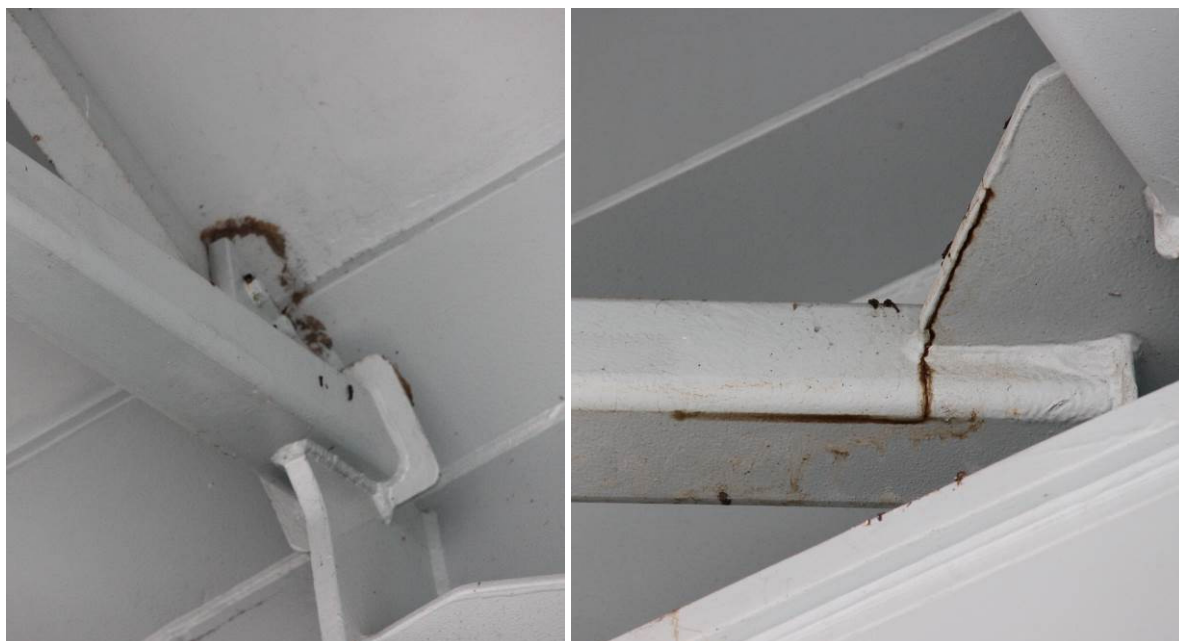
Rys. 3.15. Organiczne zanieczyszczenia elementów pomostu odchodami ptaków

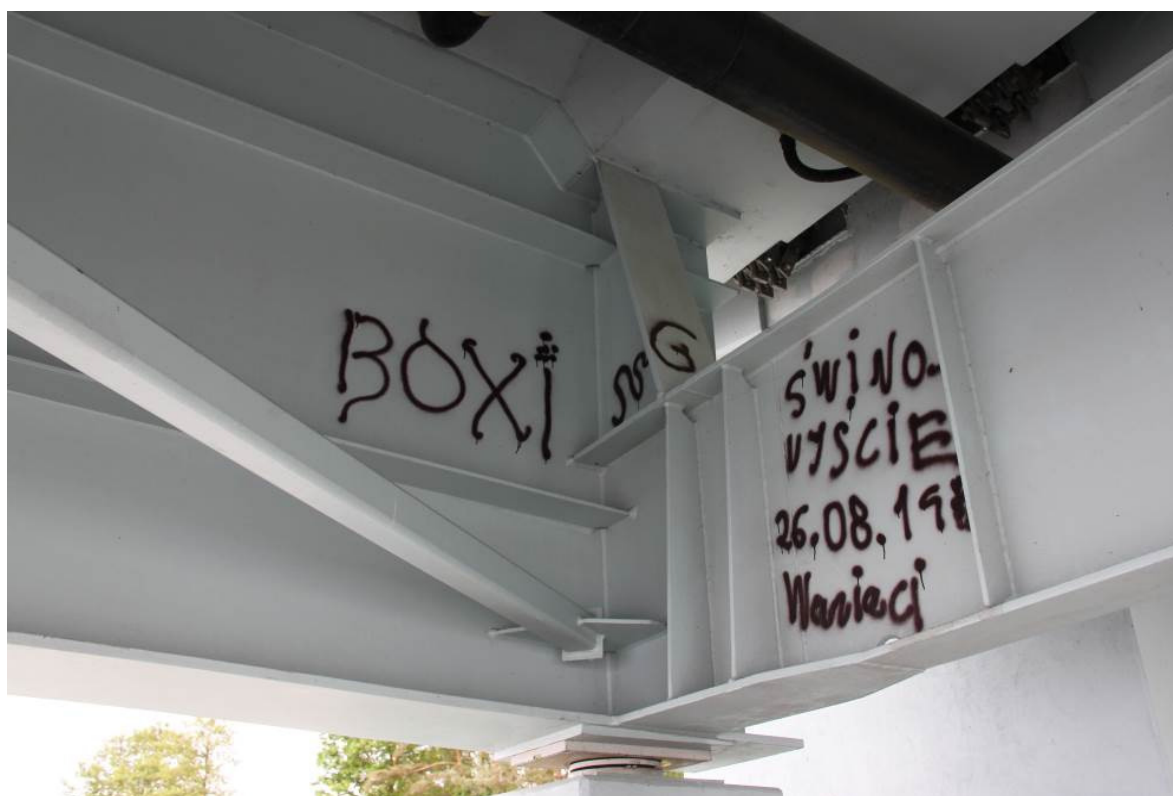
Rys. 3.16. Nieorganiczne zanieczyszczenia (graffiti) elementów pomostu w przęśle 9-10

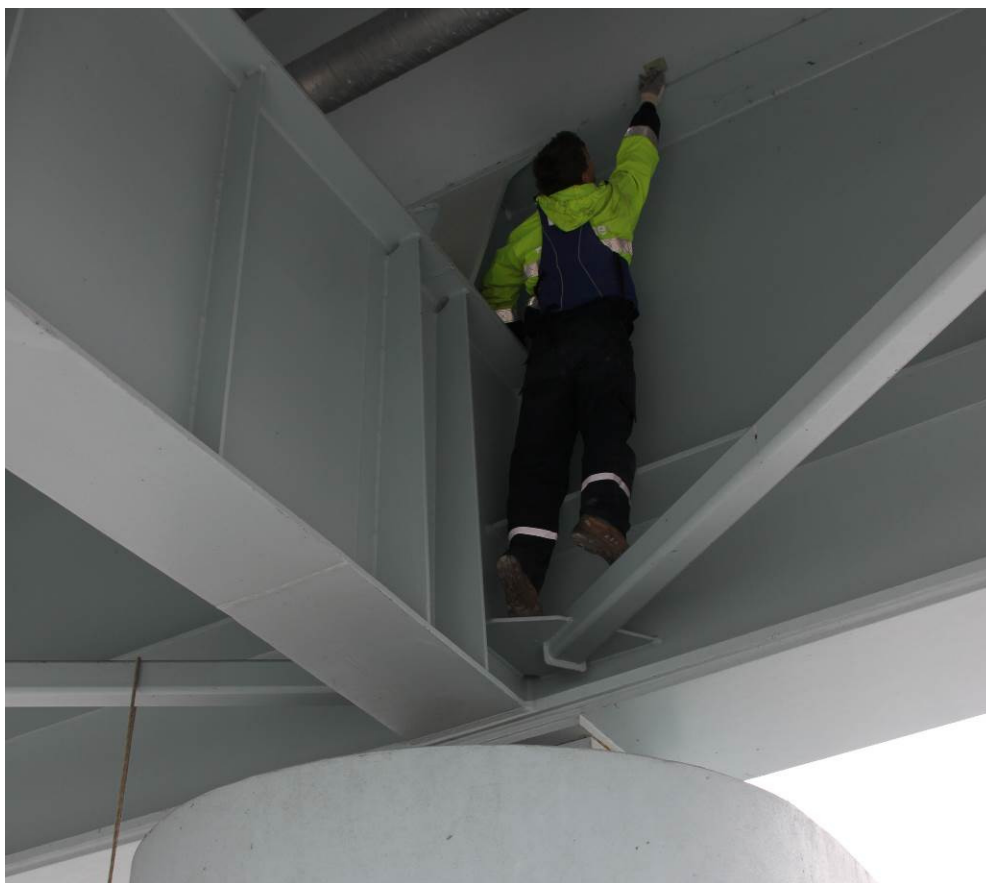
W strefach nad podporami pośrednimi stwierdzono lokalne nieliczne zarysowania płyty pomostowej o maksymalnej rozwarości osiagającej 0,2 mm (rys. 3.17). Tego typu nieciągłości elementów żelbetowych wynikają ze specyfiki pracy materiału i nie należy ich zaliczać do uszkodzeń. Nie stwierdzono śladów przecieków lub wycieków w obrębie rys.

Rys. 3.17. Pomiar rozwartości rys w płycie pomostowej nad podporą nr 8  
– stwierdzono rysy poprzeczne rozwartości  $0,2 \div 0,3$  mm

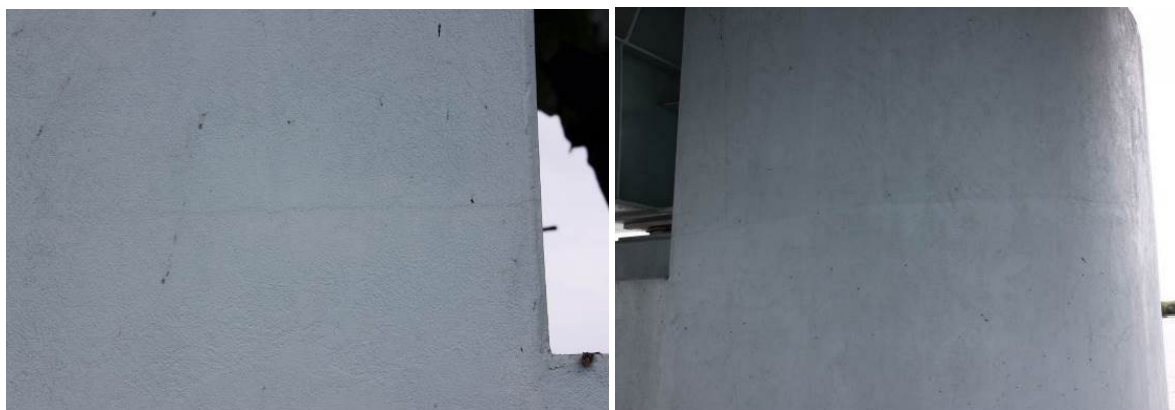
Rys. 3.21. Poziome zarysowania górnej części korpusu podpory nr 4 – rozwartość do 0,2 mm

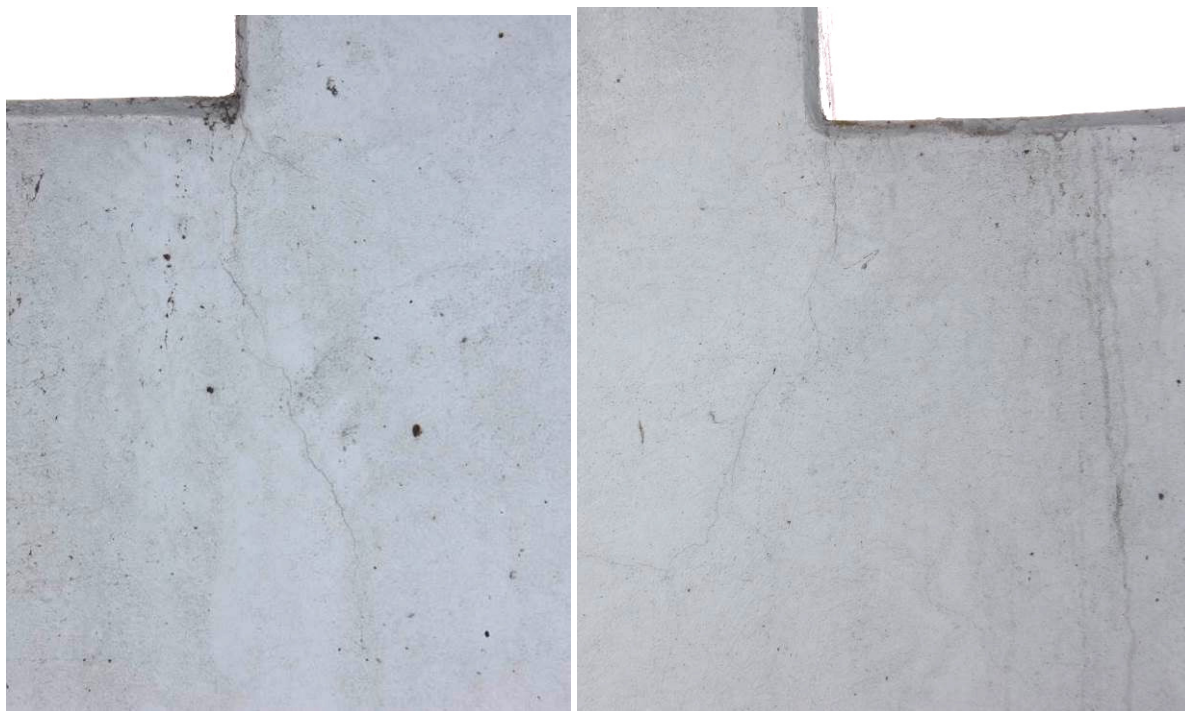
Rys. 3.22. Lokalne pionowe zarysowania górnej części korpusu podpory nr 4 – rozwartość do 0,2 mm

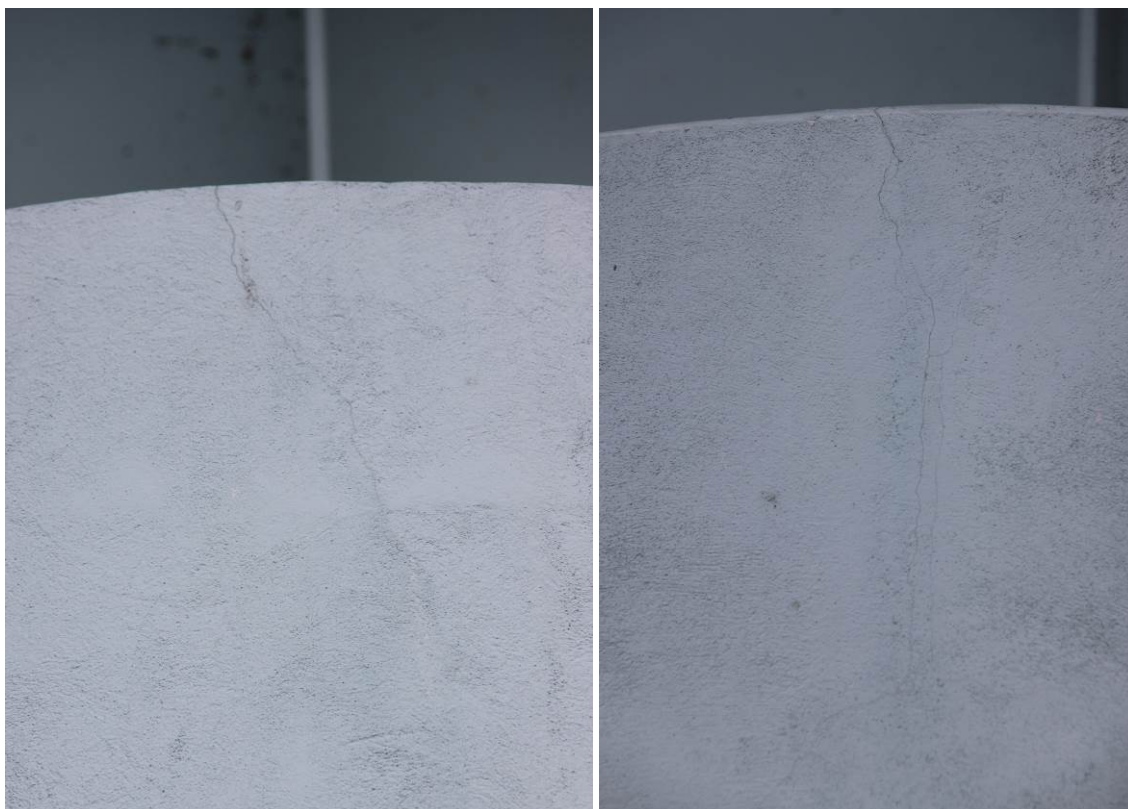
Rys. 3.23. Pionowe zarysowania rozwartości do 0,3 mm w górnej części korpusu podpory nr 5: słup od strony dolnej wody (po lewej) oraz od strony górnej wody (po prawej)

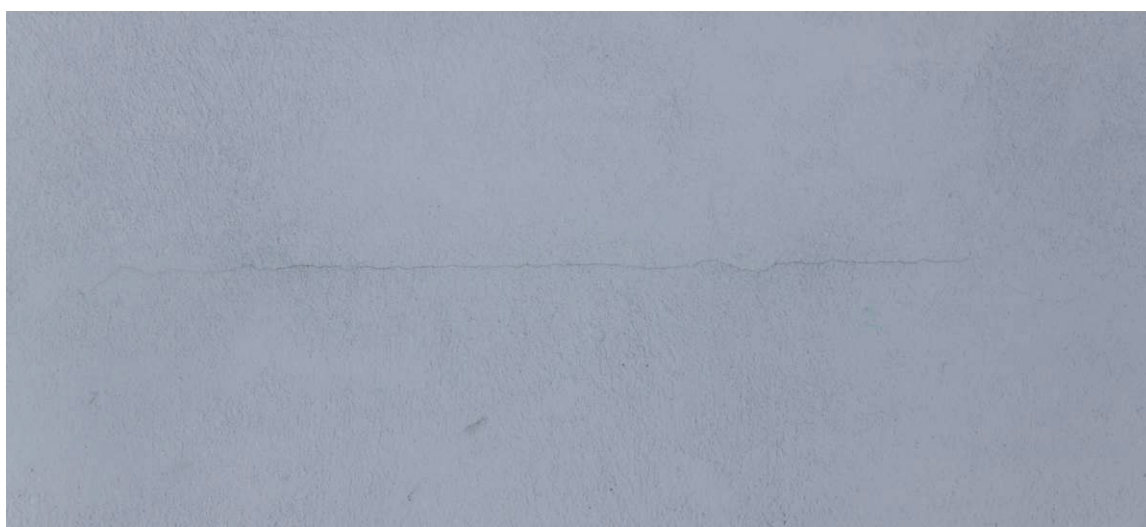
Rys. 3.24. Poziome zarysowanie górnej części korpusu podpory nr 6 – rozwartość do 0,2 mm

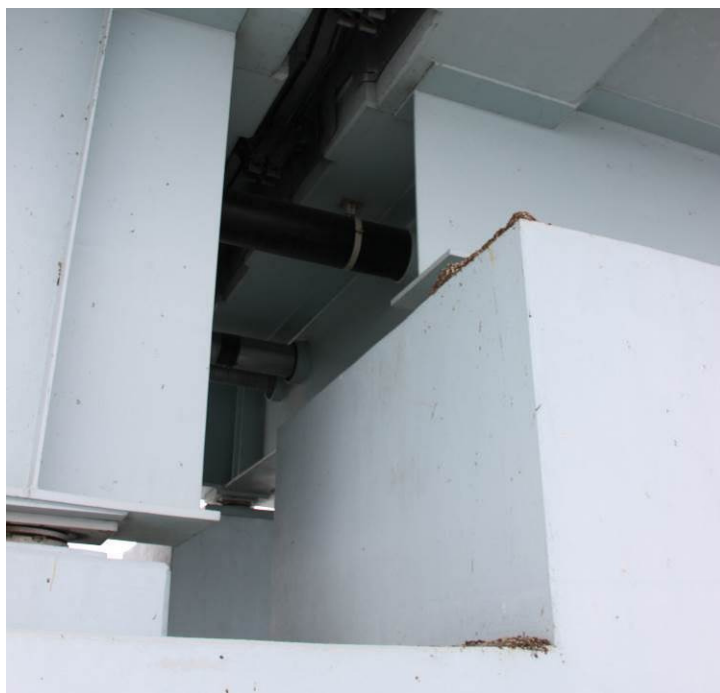
- b) Lokalne zanieczyszczenia organiczne (rys. 3.25) oraz nieorganiczne (rys. 3.26) elementów podpór. Zanieczyszczenia organiczne są związane z bytowaniem licznych stad ptaków na konstrukcji mostu.

Rys. 3.25. Organiczne zanieczyszczenia korpusów podpór związane z bytowaniem ptaków (podpora nr 4)

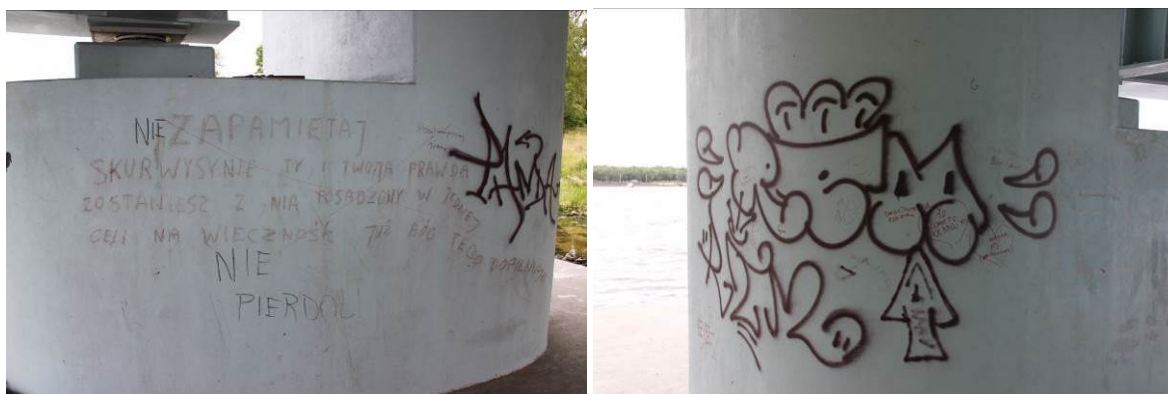
Rys. 3.26. Nieorganiczne zanieczyszczenia (graffiti) górnej części korpusu podpory nr 9

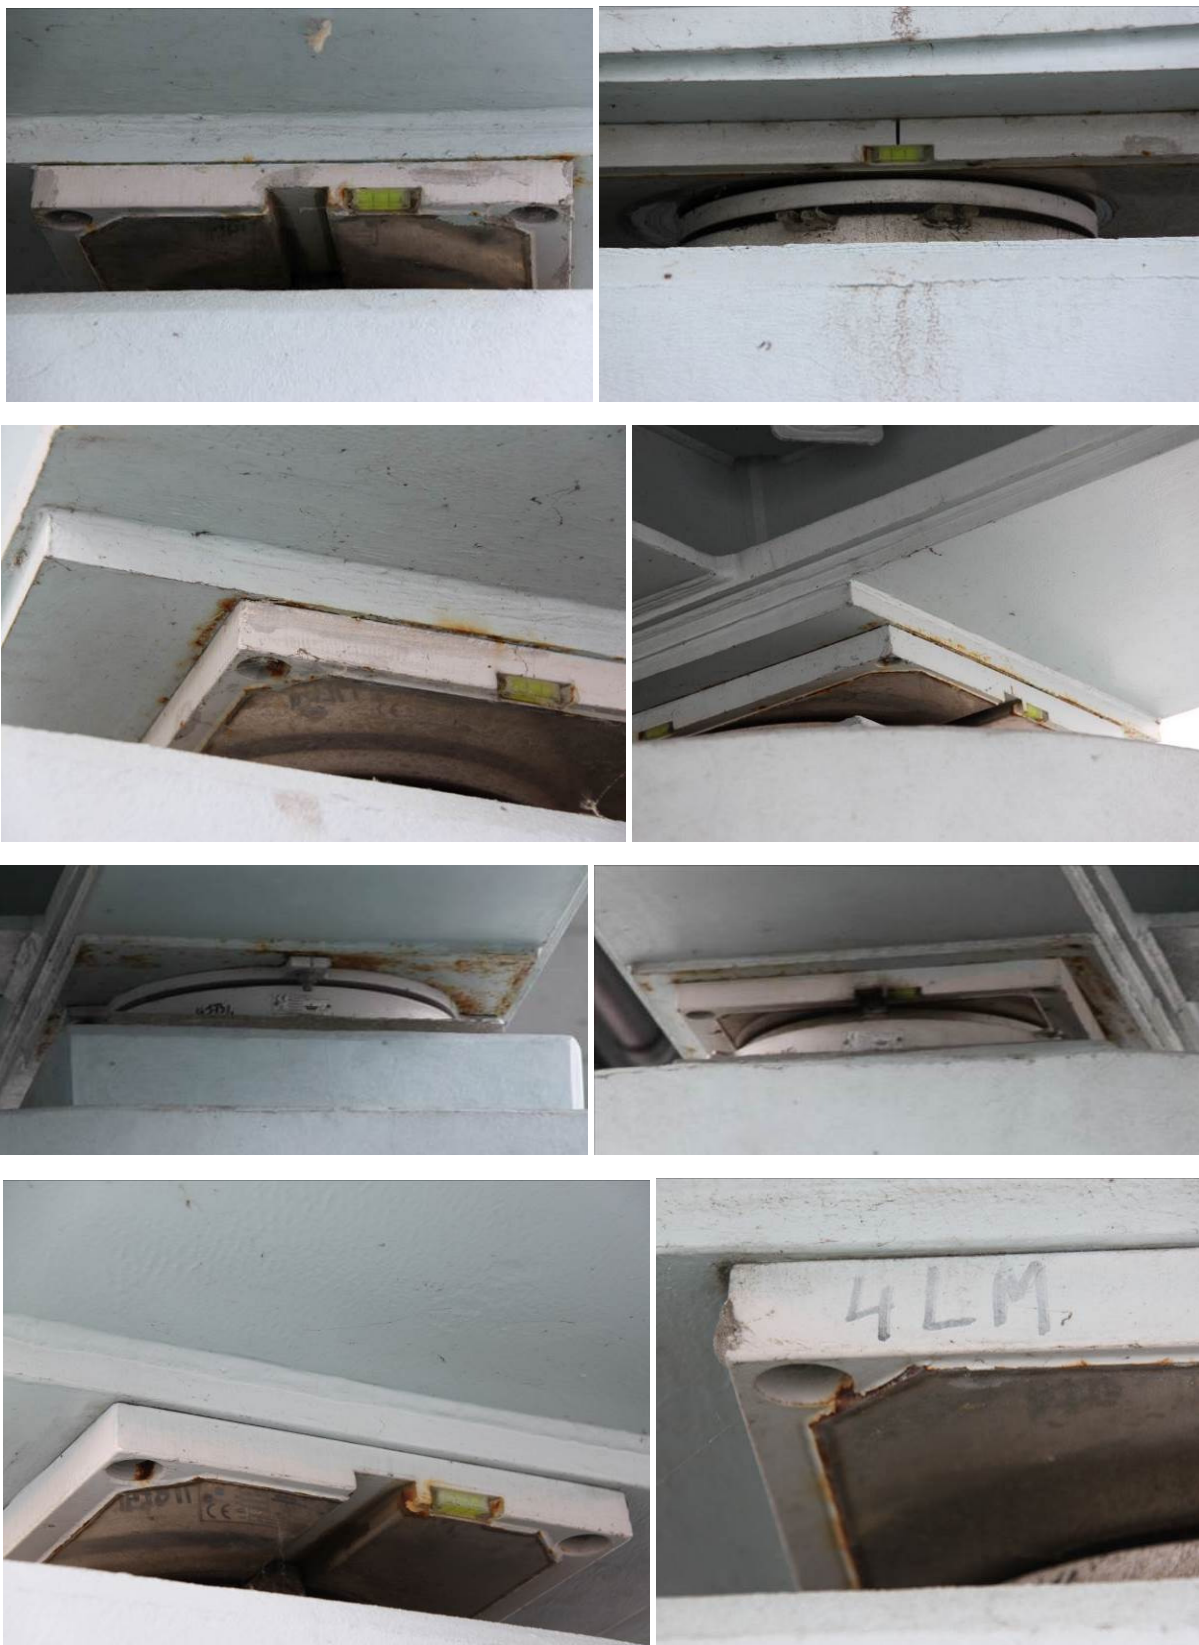
Stwierdzono równocześnie, że praktycznie wszystkie łożyska wykazują uszkodzenia zabezpieczeń antykorozyjnych zarówno elementów łożysk, jak i blach usytuowanych nad łożyskami (rys. 3.27). Uszkodzenia zabezpieczeń doprowadziły do powstania lokalnych ognisk korozji powodującej destrukcję i ubytki materiału.

Zainicjowane procesy korozyjne mogą doprowadzić w przyszłości do uszkodzeń elementów łożysk, a zanieczyszczenia łożysk produktami korozji mogą w dalszej perspektywie powodować ograniczenia swobody ich przemieszczeń.

Rys. 3.27. Powierzchniowa destrukcja i ubytki materiału łożysk oraz blach nad łożyskami

| Element obiektu | Uszkodzenia | Zalecane działania utrzymaniowe | Odpowiedzialność <sup>*)</sup> |
|---|---|---|---|
| <b>Łożyska</b> | uszkodzenia zabezpieczeń antykorozyjnych, lokalna destrukcja i ubytki materiału | odtworzenie skutecznych zabezpieczeń antykorozyjnych | W |

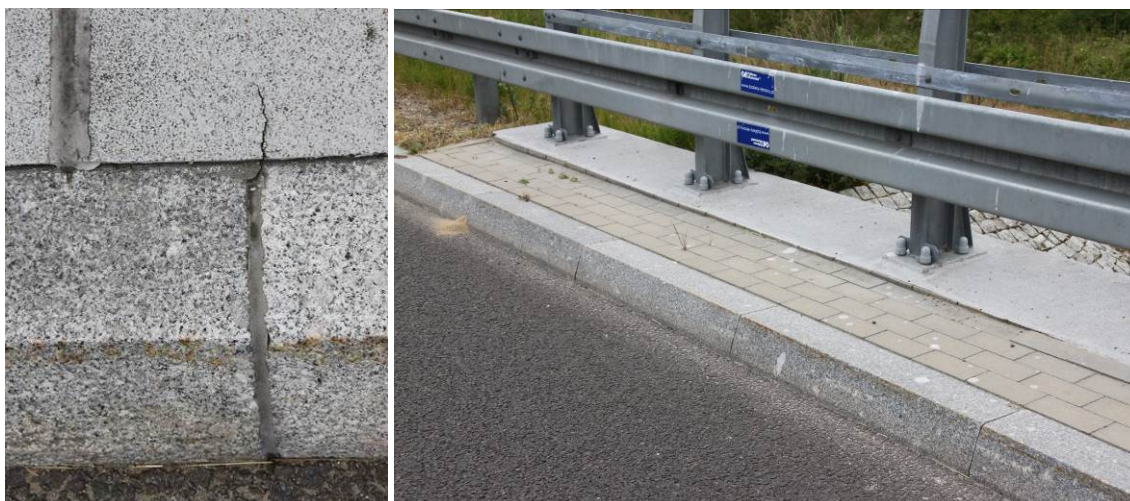
W konstrukcji i nawierzchni chodnika, w kilku miejscach na długości obiektu, wykonano szczeliny dylatacyjne wypełnione elastyczną masą (rys. 3.29). Stwierdzono nieliczne lokalne pęknięcia nawierzchni chodnika oraz przemieszczenia i deformacje nawierzchni pasa bezpieczeństwa wzdłuż bariery w rejonie podpory nr 10, od strony dojazdu do obiektu, (rys. 3.30). Lokalne występują zanieczyszczenia organiczne związane z obecnością ptaków na obiekcie (rys. 3.31).

Rys. 3.30. Lokalne pęknięcie nawierzchni chodnika w strefie przykrawężnikowej (po lewej) oraz przemieszczenia i deformacje nawierzchni pasa bezpieczeństwa wzdłuż bariery w rejonie podpory nr 10 (po prawej)

| Element obiektu | Uszkodzenia | Zalecane działania utrzymaniowe | Odpowiedzialność <sup>*)</sup> |
|---|---|---|---|
| <b>Elementy wyposażenia</b> | pęknięcia nawierzchni chodnika | uszczelnienie pęknięcia | W |

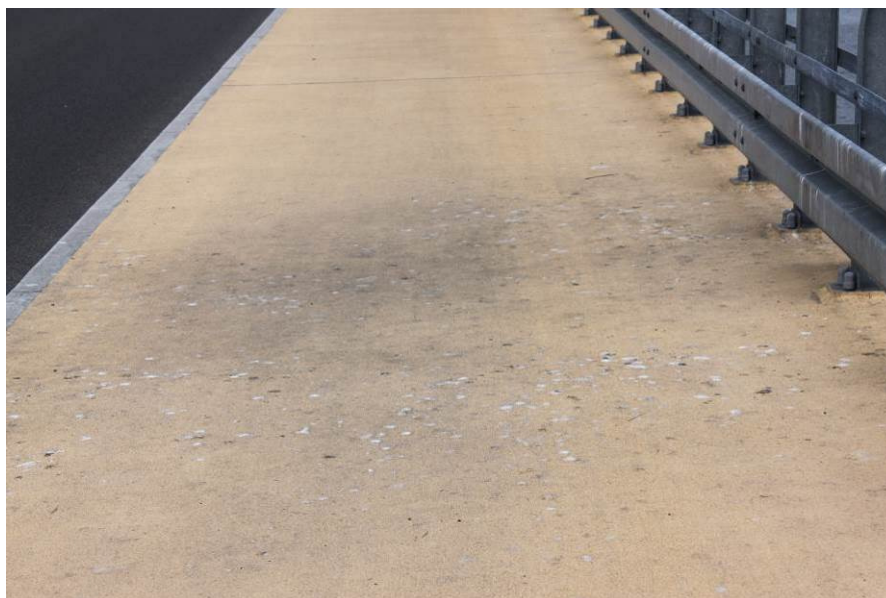
Rys. 3.31. Lokalne zanieczyszczenia organiczne związane z obecnością ptaków na obiekcie

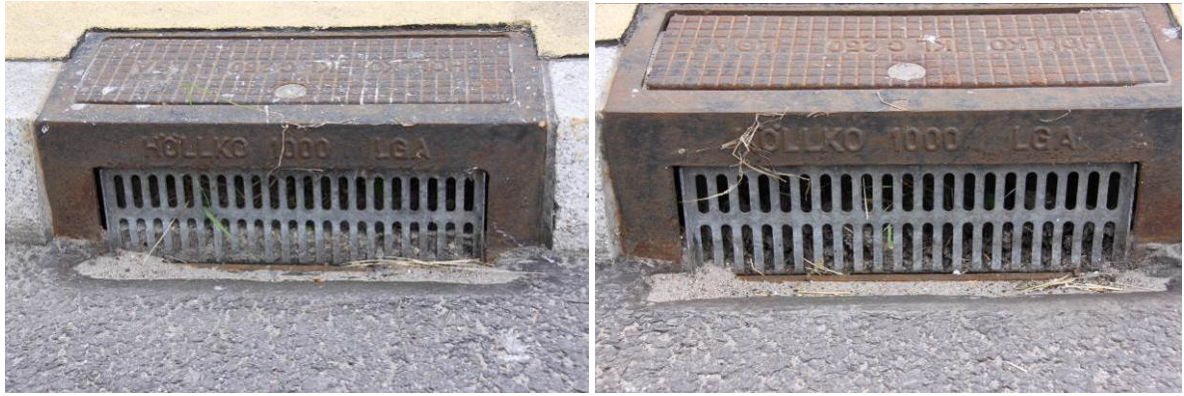
Krawężnikowe wpusty odprowadzające wody opadowe z jezdni są zanieczyszczone, co utrudnia spływanie wody (rys. 3.32). Pozostałe elementy systemu odwodnienia nie wykazują uszkodzeń, z wyjątkiem braku pokrywy otworu rewizyjnego w strefie wprowadzenia kolektora przy podporze nr 1 (rys. 3.33).

Rys. 3.32. Zanieczyszczenia wpustów odwadniających

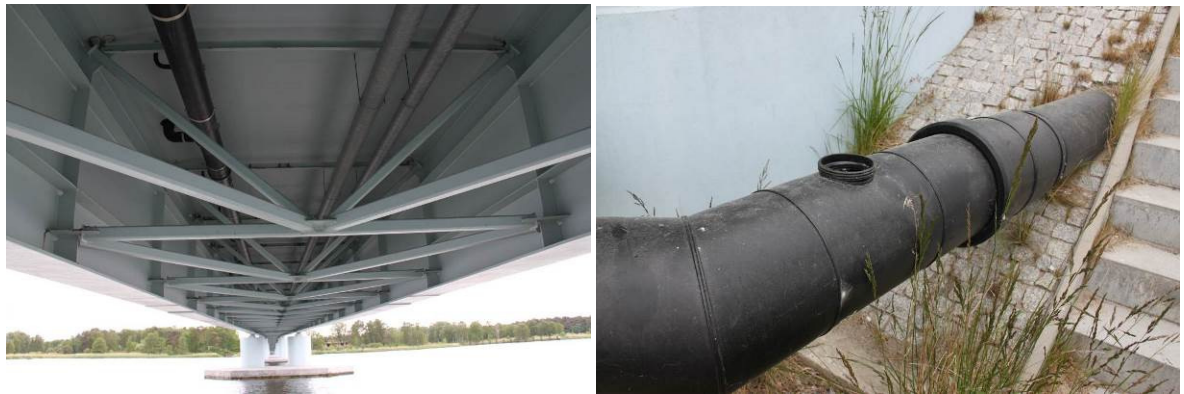
Rys. 3.33. Kolektor odprowadzający wody opadowe: na długości przęsła (po lewej) oraz przy podporze nr 1 (po prawej) – brak pokrywy otworu rewizyjnego (we wnętrzu kolektora są zanieczyszczenia)

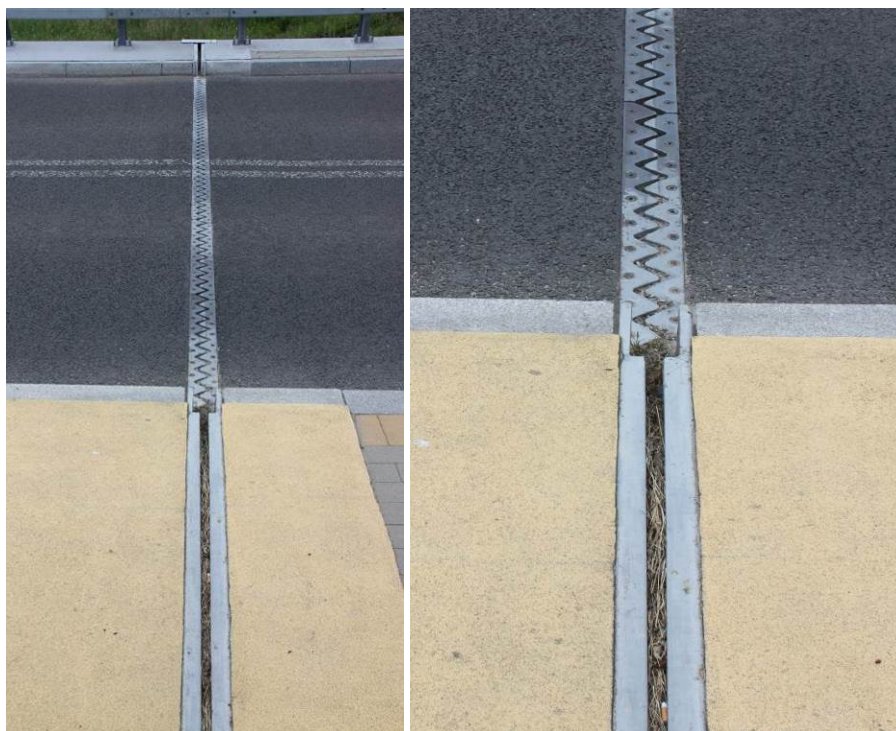
- a) Zanieczyszczenia organiczne i nieorganiczne szczelin dylatacyjnych na poziomie nawierzchni jezdni i chodników (rys. 3. 34, rys. 3.35, rys. 3.39, rys. 3.41). Gromadzące się zanieczyszczenia utrudniają swobodne odkształcenia i przemieszczenia elementów urządzeń dylatacyjnych i mogą doprowadzić do przerwania ciągłości elastycznych elementów uszczelniających.
- b) Lokalne nieszczelności (o charakterze punktowym) urządzeń dylatacyjnych lub ich otoczenia umożliwiające przecieki wody (rys. 3.36, rys. 3.40).
- c) Deformacje blach osłonowych („szalunkowych”) urządzeń dylatacyjnych (rys. 3.36, rys. 3.37).
- d) Zanieczyszczenia dolnych stref urządzeń dylatacyjnych w wyniku bytowania ptaków (rys. 3. 37, rys. 3.40).
- e) Uszkodzenia antykorozyjnych zabezpieczeń elementów urządzeń dylatacyjnych i inicjalizacja procesów korozyjnych (rys. 3.36, rys. 3.38, rys. 3.40).

Rys. 3.34. Urządzenia dylatacyjne nad podporą nr 1 – widok z powierzchni pomostu, widoczne zanieczyszczenia szczelin dylatacyjnych

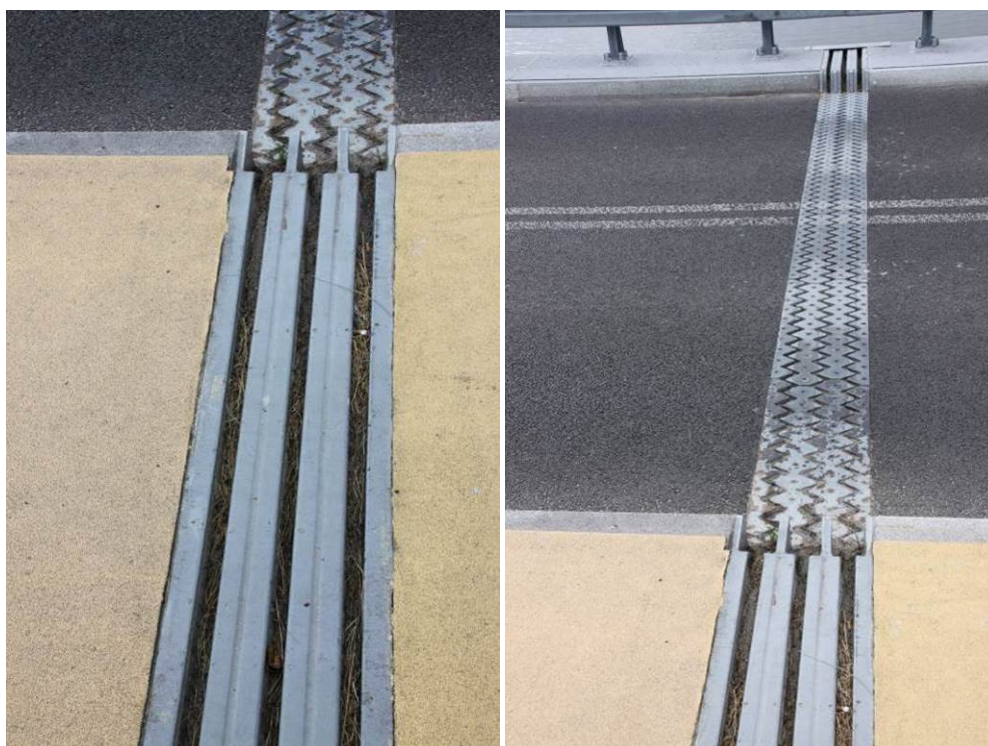
Rys. 3.35. Urządzenia dylatacyjne nad podporą nr 4 – zanieczyszczenia szczelin dylatacyjnych

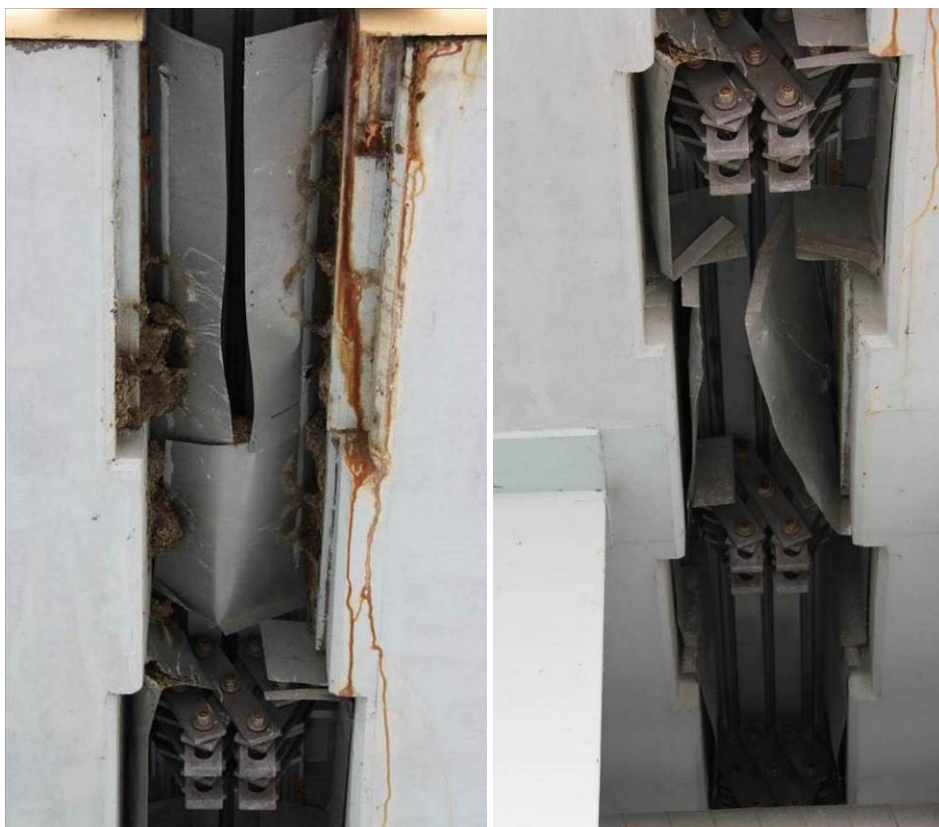
Rys. 3.36. Urządzenia dylatacyjne nad podporą nr 4 – ślady przecieków wody w otoczeniu urządzenia dylatacyjnego oraz deformacje blach osłonowych, (szalunkowych)
