**Ekspertyza stanu technicznego mostu  
nad Starą Świną w ciągu ul. Mostowej  
w Świnoujściu**

**Raport serii U nr 109/2016**

Wrocław, czerwiec 2016 r.

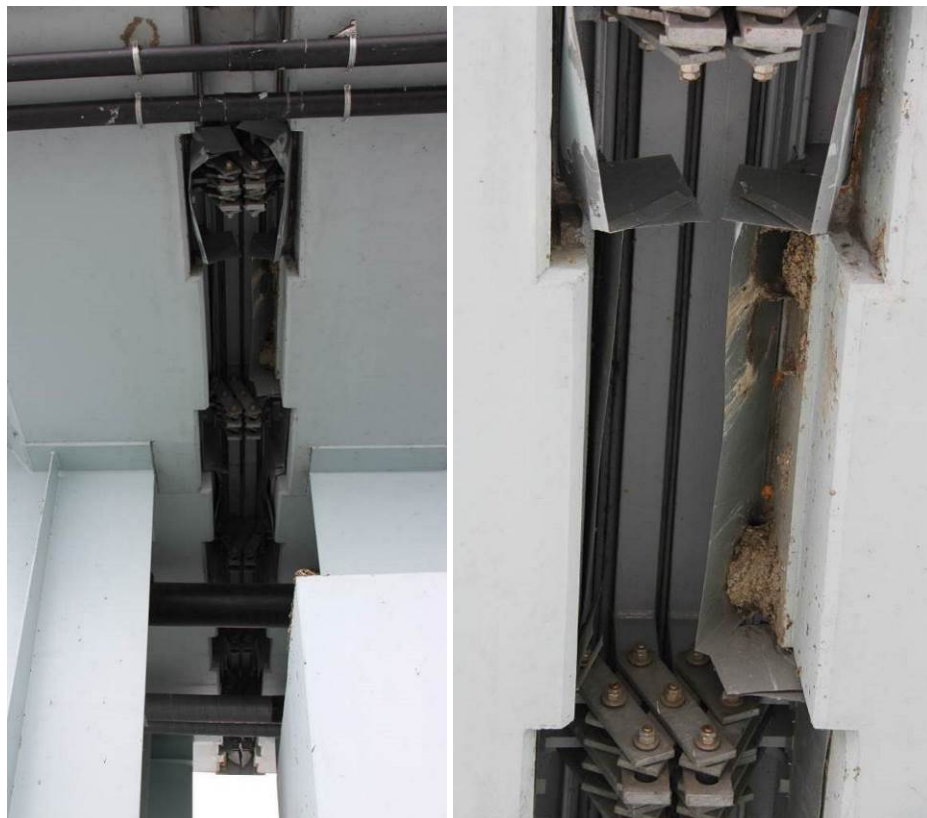
Rys. 3.37. Urządzenia dylatacyjne nad podporą nr 4: widok ogólny od dołu (po lewej) oraz zanieczyszczenia związane z gniazdami ptaków (po prawej)

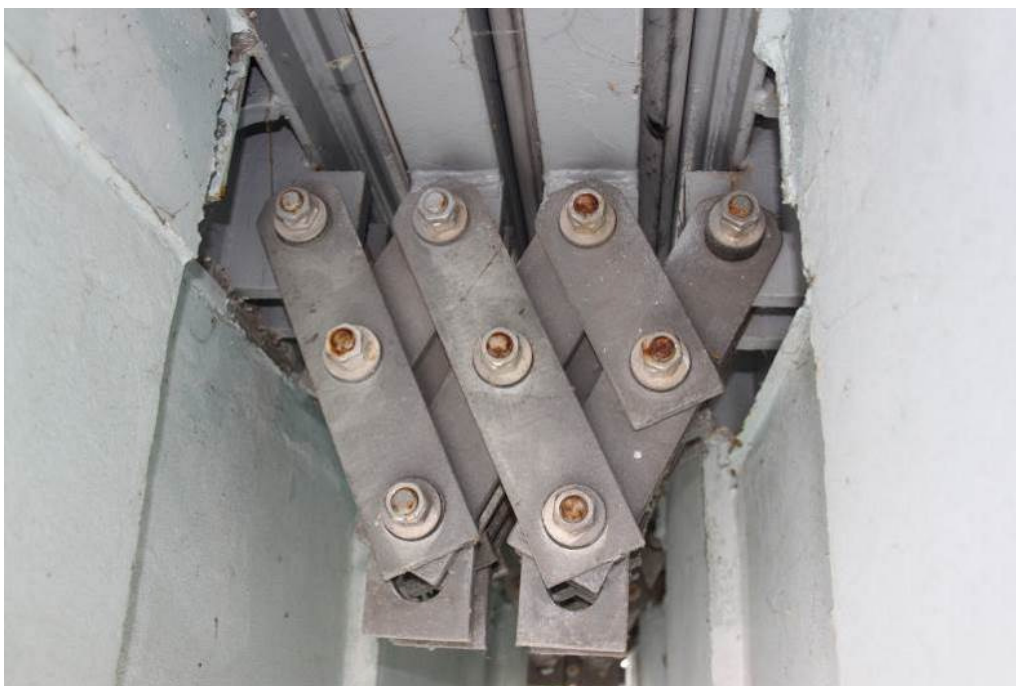
Rys. 3.38. Urządzenia dylatacyjne nad podporą nr 4 – uszkodzenia zabezpieczeń antykorozyjnych i początki destrukcji korozyjnej elementów urządzenia (korozja sworzni mechanizmu)

| Element obiektu | Uszkodzenia | Zalecane działania utrzymaniowe | Odpowiedzialność <sup>*)</sup> |
|---|---|---|---|
| | uszkodzenia zabezpieczeń antykorozyjnych sworzni urządzeń dylatacyjnych | odtworzenie skutecznych zabezpieczeń antykorozyjnych | W |

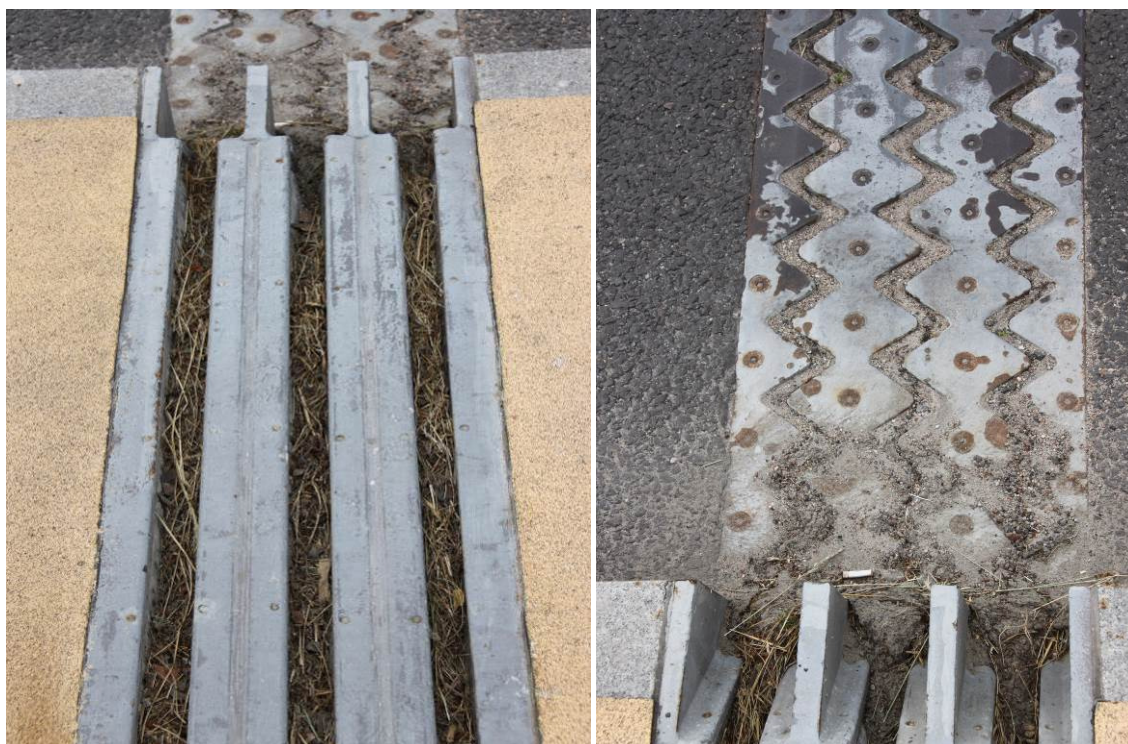
- a) Zanieczyszczenia organiczne i nieorganiczne szczelin dylatacyjnych na poziomie nawierzchni jezdni i chodników (rys. 3. 34, rys. 3.35, rys. 3.39, rys. 3.41). Gromadzące się zanieczyszczenia utrudniają swobodne odkształcenia i przemieszczenia elementów urządzeń dylatacyjnych i mogą doprowadzić do przerwania ciągłości elastycznych elementów uszczelniających.
- b) Lokalne nieszczelności (o charakterze punktowym) urządzeń dylatacyjnych lub ich otoczenia umożliwiające przecieki wody (rys. 3.36, rys. 3.40).
- c) Deformacje blach osłonowych („szalunkowych”) urządzeń dylatacyjnych (rys. 3.36, rys. 3.37).
- d) Zanieczyszczenia dolnych stref urządzeń dylatacyjnych w wyniku bytowania ptaków (rys. 3. 37, rys. 3.40).
- e) Uszkodzenia antykorozyjnych zabezpieczeń elementów urządzeń dylatacyjnych i inicjalizacja procesów korozyjnych (rys. 3.36, rys. 3.38, rys. 3.40).

Rys. 3.39. Urządzenia dylatacyjne nad podporą nr 9 – widok z poziomu pomostu, zanieczyszczenia szczelin dylatacyjnych

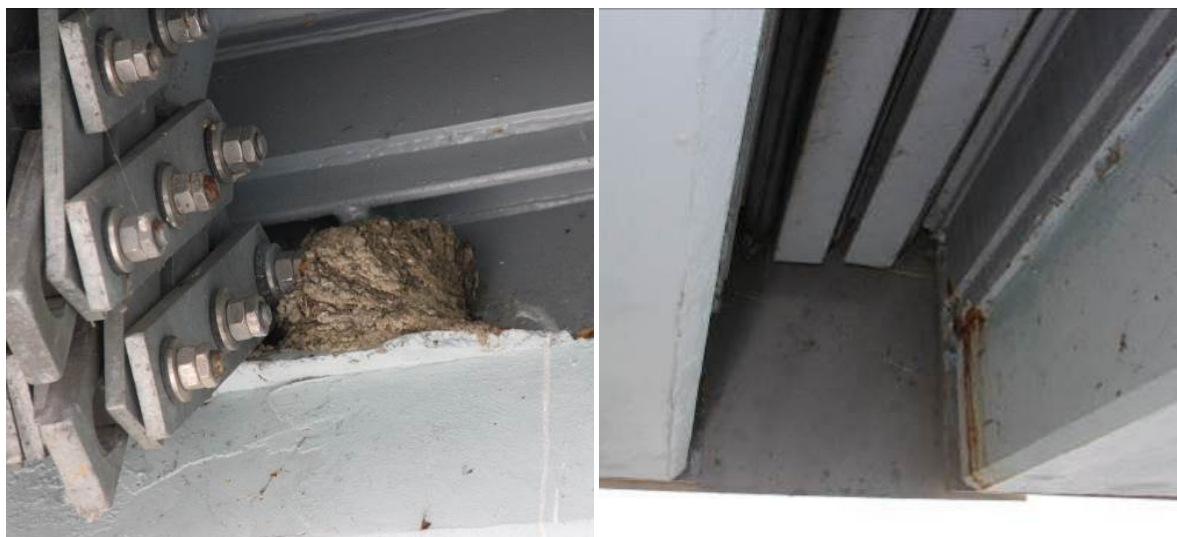
Rys. 3.40. Urządzenia dylatacyjne nad podporą nr 9 – widok od spodu, zanieczyszczenia (po lewej), ślady przecieków wody (po prawej)

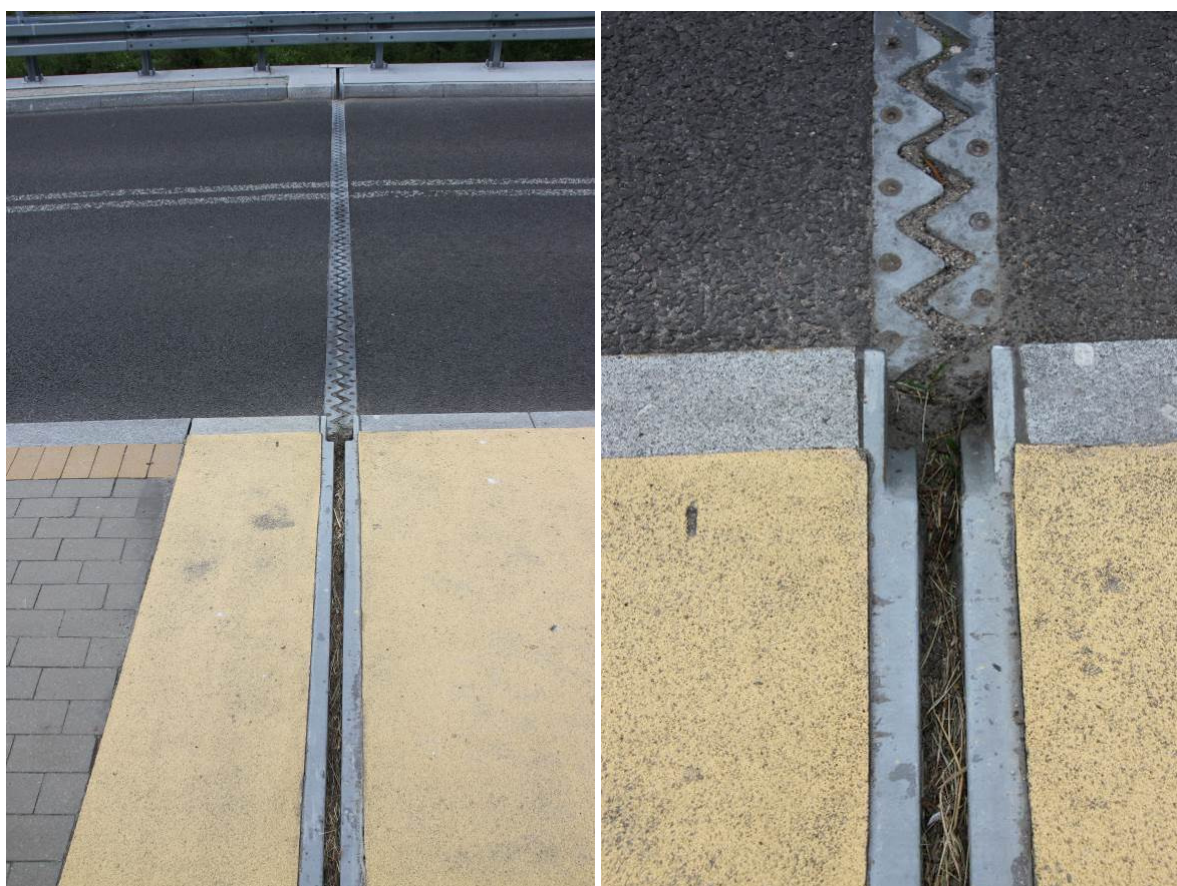
Rys. 3.41. Urządzenia dylatacyjne nad podporą nr 10 – widok z poziomu pomostu, zanieczyszczenia szczelin dylatacyjnych

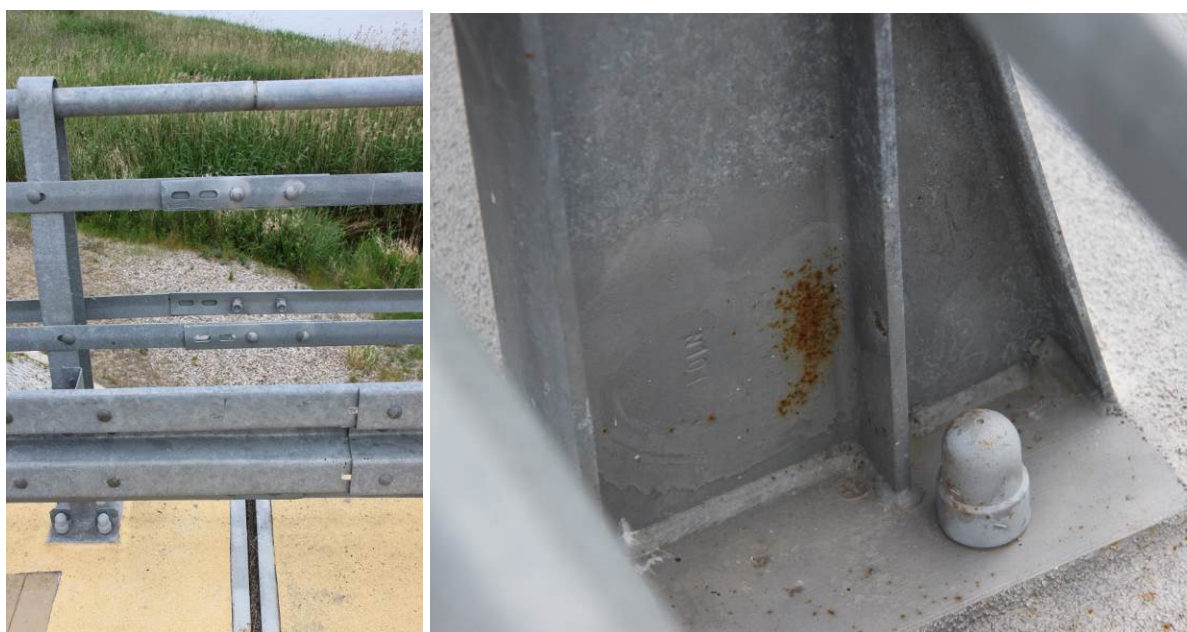
3.42, rys. 3.43). Jedynie w przypadku jednego słupka zaobserwowano lokalne uszkodzenie powłok antykorozyjnych i inicjację procesów korozyjnych.

Rys. 3.43. Konstrukcja barieroporęczy w strefie dylatacji (po lewej), lokalne uszkodzenia powłok antykorozyjnych, powierzchniowa destrukcja i ubytki materiału w wyniku korozji (po prawej)

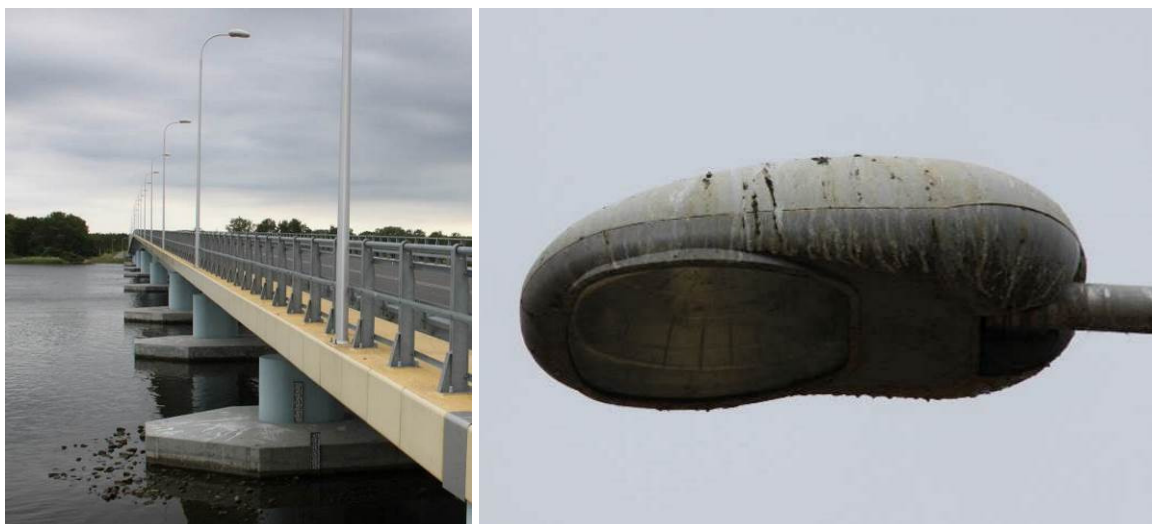
Na oprawkach oświetleniowych widoczne są zanieczyszczenia organiczne związane z obecnością ptaków (rys. 3.44).

Rys. 3.44. Ogólny widok lamp oświetleniowych na obiekcie, zanieczyszczenie oprawy odchodami ptaków

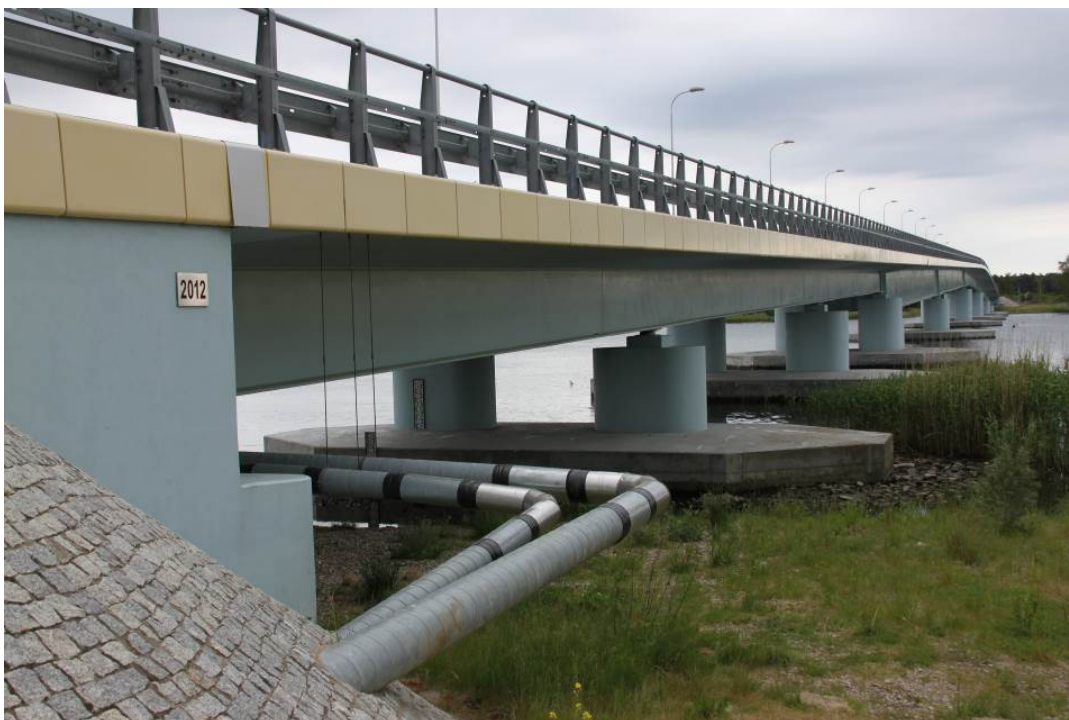
Stan techniczny urządzeń obcych i ich zamocowań jest ogólnie dobry. Wątpliwości budzi jedynie słabe zamocowanie rurociągów w pobliżu podpory nr 1 (rys. 3.46) oraz rozłączenie elementów rury osłonowej nad podporą nr 9 (rys. 3.48). Zamocowanie rurociągów biegnących z przęsła do stożków skarpowych jest mało sztywne.

Rys. 3.46. Podwieszenie urządzeń obcych do konstrukcji przęsła w pobliżu podpory nr 1

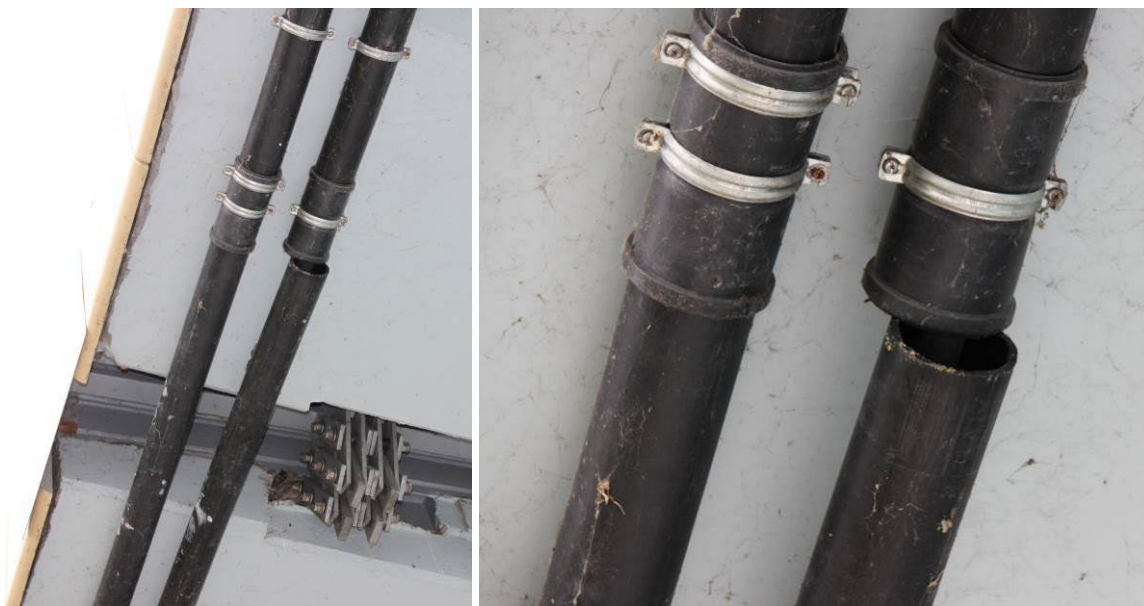
Rys. 3.48. Rozłączenie elementów rury osłonowej w rejonie podpory nr 9
