**Ekspertyza stanu technicznego mostu  
nad Starą Świną w ciągu ul. Mostowej  
w Świnoujściu**

**Raport serii U nr 109/2016**

Wrocław, czerwiec 2016 r.

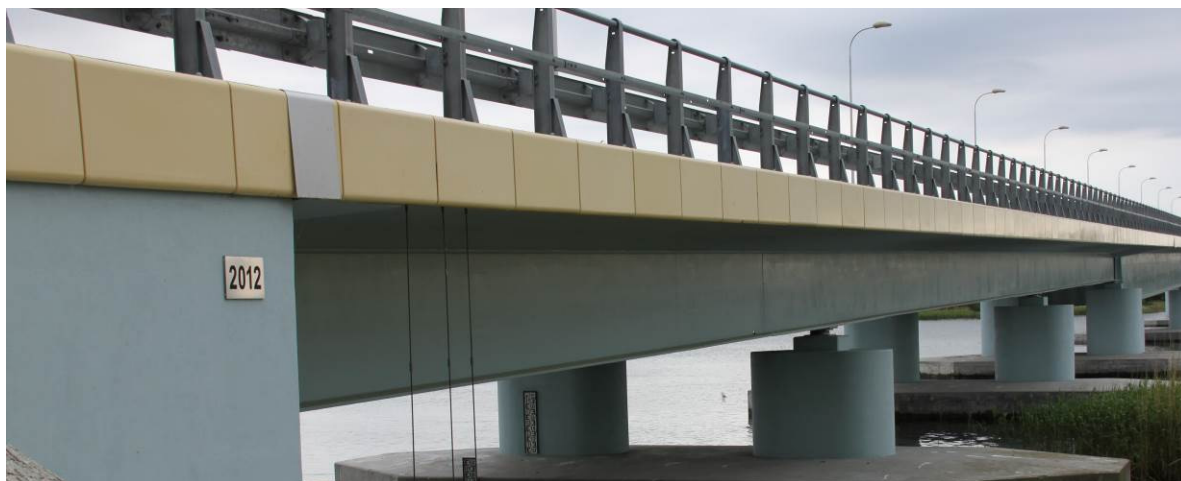
W odniesieniu do dźwigarów głównych sekcji trójprzęsłowej między podporami nr 1 oraz nr 4 (rys. 3.11) oraz skrajnego przęsła 9-10 (rys. 3.12) nie stwierdzono istotnych uszkodzeń.

Rys. 3.11. Widok ogólny dźwigarów głównych sekcji trójpřesłowej między podporami nr 1 oraz nr 4  
- od strony dolnej wody

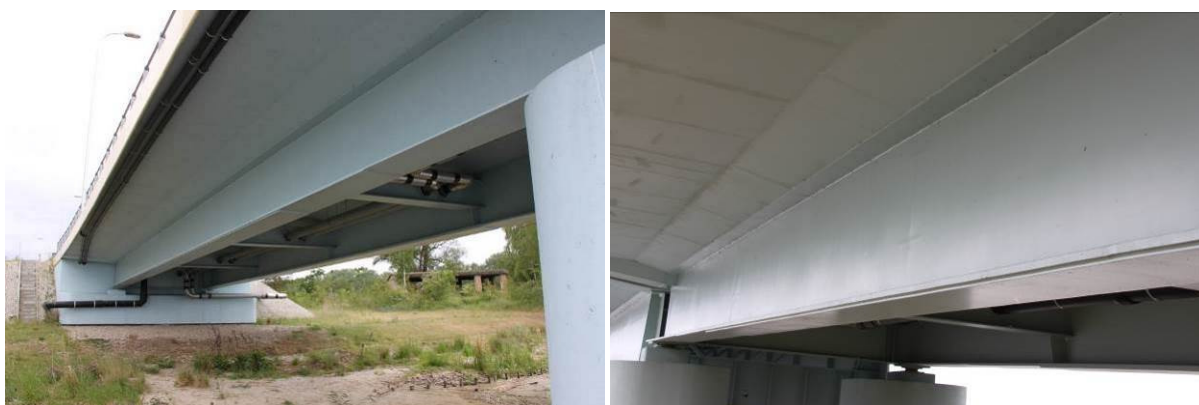
Rys. 3.12. Widok ogólny dźwigarów głównych skrajnego przęsła 9-10 z poziomu lewego brzegu rzeki: od strony górnej wody (po lewej) i dolnej wody (po prawej)

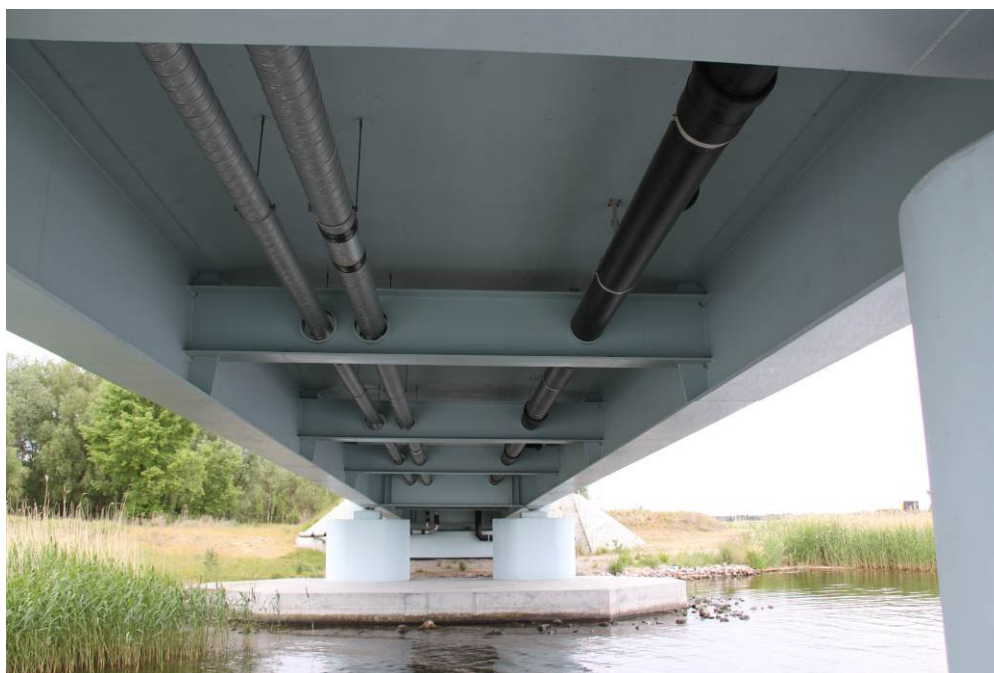
W odniesieniu do elementów pomostu sekcji trójprzęsłowej między podporami nr 1 oraz nr 4 (rys. 3.18), sekcji pięcioprzęsłowej (rys. 3.19) oraz skrajnego przęsła 9-10 (rys. 3.20) nie stwierdzono innych istotnych uszkodzeń.

Rys. 3.18. Konstrukcja pomostu sekcji trójprzęsłowej między podporami nr 1 i nr 4

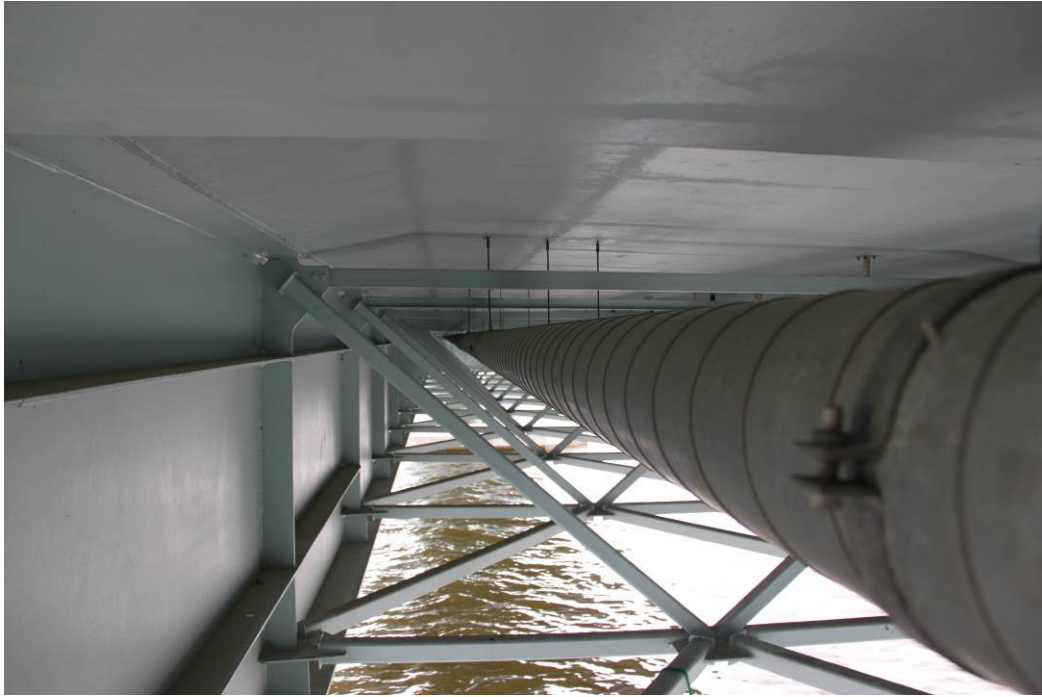
Rys. 3.19. Konstrukcja pomostu sekcji pięcioprzęsłowej między podporami nr 4 i nr 9

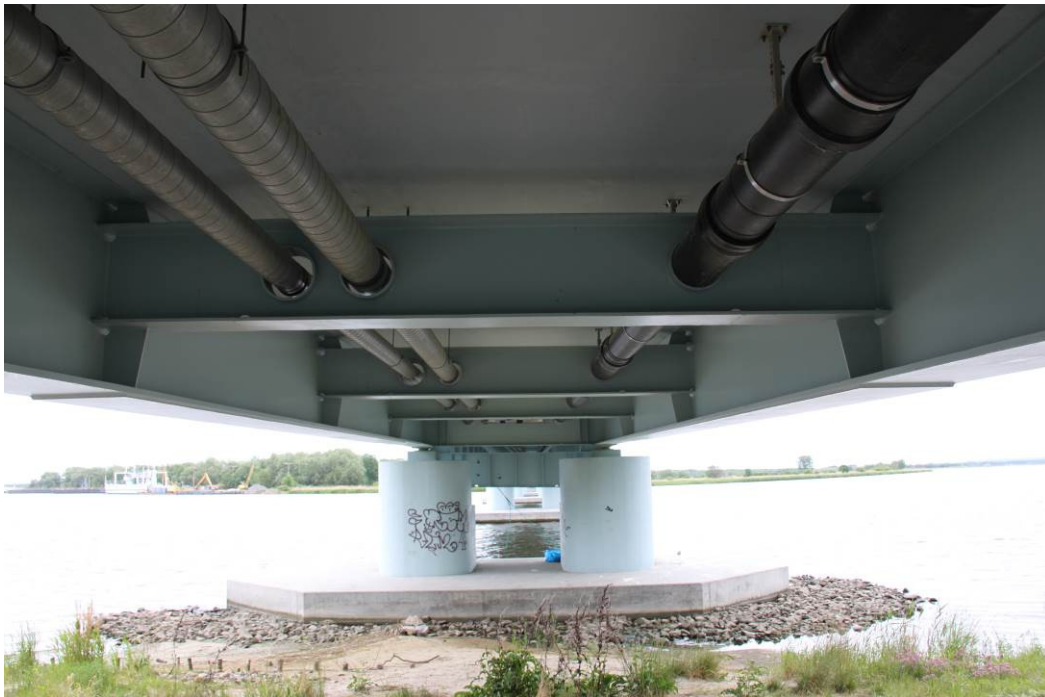
Rys. 3.20. Konstrukcja pomostu w prześle skrajnym 9-10

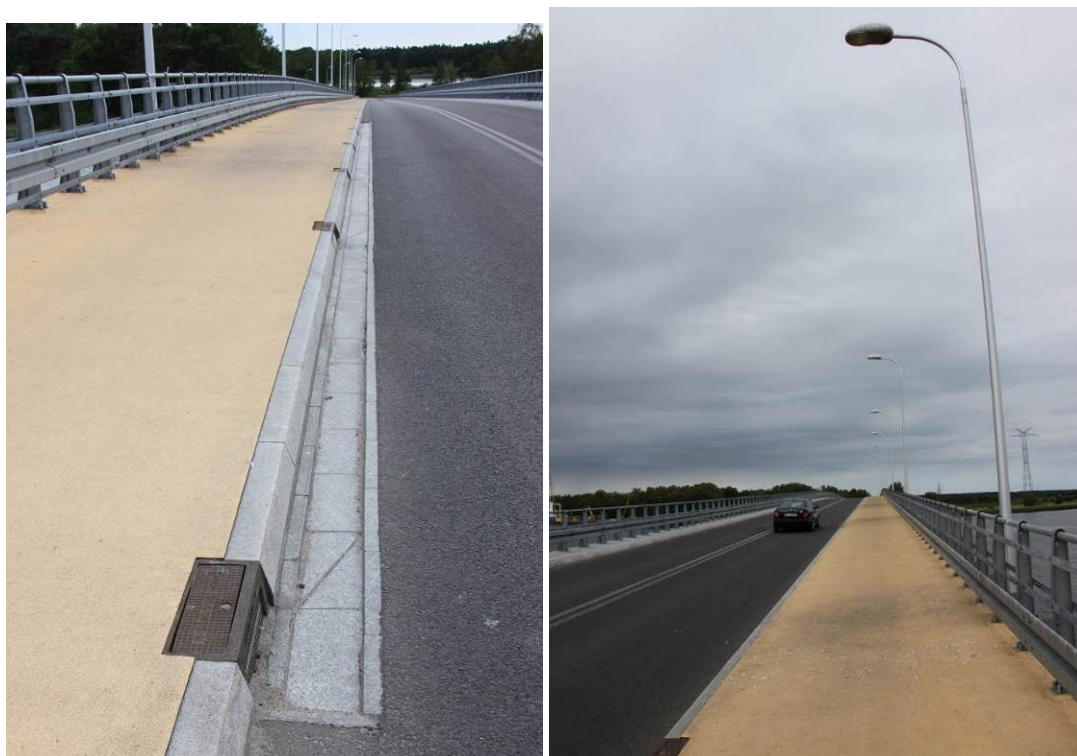
W wyniku przeprowadzonego przeglądu nie stwierdzono istotnych uszkodzeń nawierzchni jezdni na obiekcie i dojazdach do obiektu (rys. 3.28).

Rys. 3.28. Nawierzchnia jezdni oraz chodników – widok ogólny

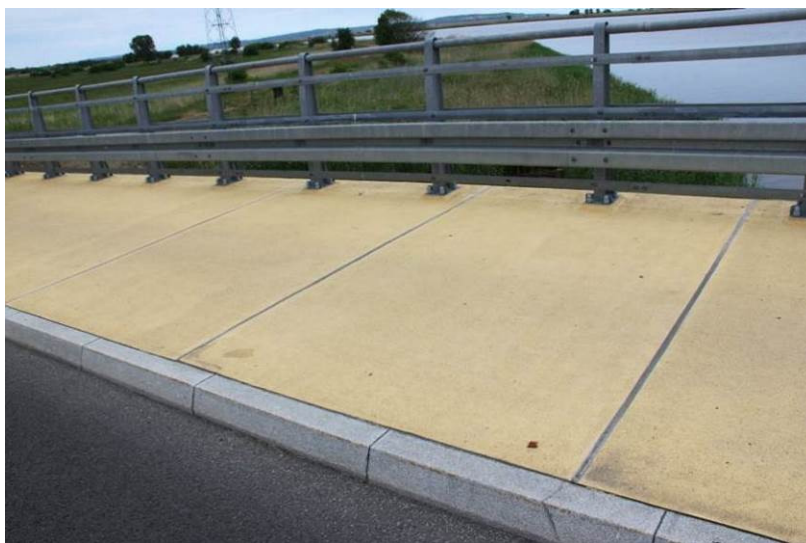
W konstrukcji i nawierzchni chodnika, w kilku miejscach na długości obiektu, wykonano szczeliny dylatacyjne wypełnione elastyczną masą (rys. 3.29). Stwierdzono nieliczne lokalne pęknięcia nawierzchni chodnika oraz przemieszczenia i deformacje nawierzchni pasa bezpieczeństwa wzdłuż bariery w rejonie podpory nr 10, od strony dojazdu do obiektu, (rys. 3.30). Lokalne występują zanieczyszczenia organiczne związane z obecnością ptaków na obiekcie (rys. 3.31).

Rys. 3.29. Szczeliny dylatacyjne w konstrukcji i nawierzchni chodnika

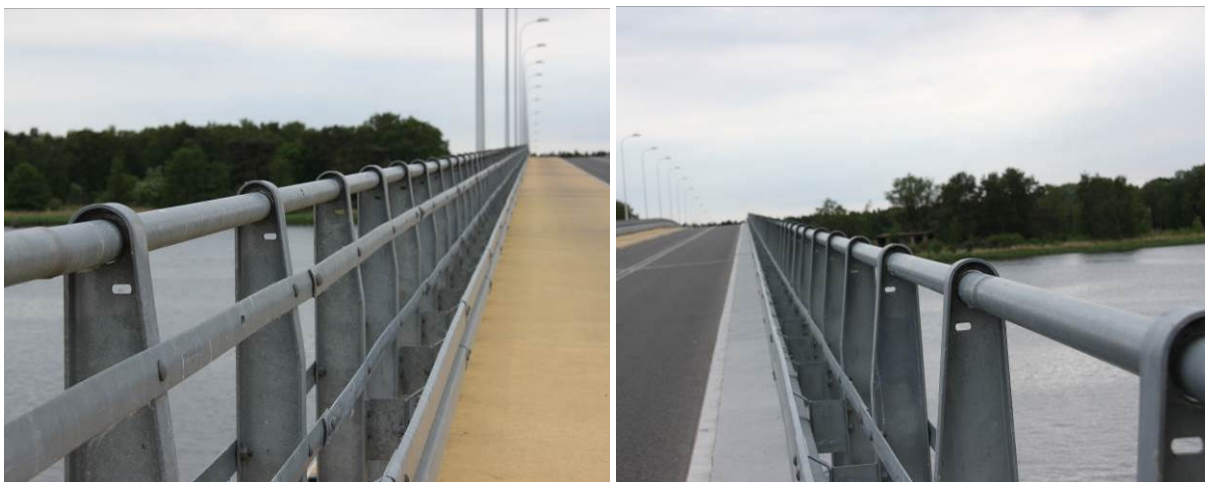
W efekcie przeprowadzonego przeglądu nie stwierdzono istotnych uszkodzeń barieroporczy zainstalowanych na obiekcie. Elementy te zachowują właściwą geometrię (rys.

3.42, rys. 3.43). Jedynie w przypadku jednego słupka zaobserwowano lokalne uszkodzenie powłok antykorozyjnych i inicjację procesów korozyjnych.

Rys. 3.42. Ogólny widok barieroporęczy na obiekcie: od strony górnej wody (po lewej) oraz dolnej wody (po prawej)

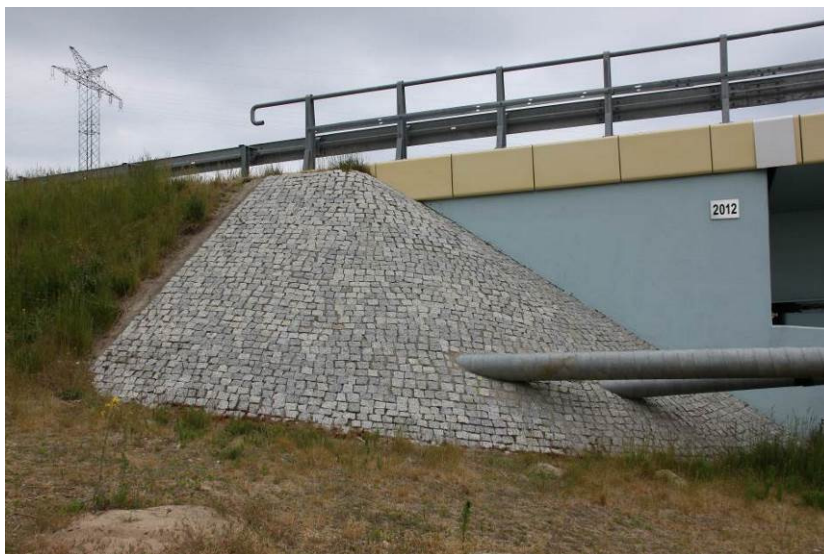
Dojazdy do obiektu znajdują się na nasypach, których stan techniczny nie budzi istotnych zastrzeżeń (rys. 3.50 - rys. 3.54). Skarpy nasypów przy przyczółkach są umocnione kostką

kamienną (rys. 3.50 oraz rys. 3.51) – lokalnie między elementami kamiennymi stwierdzono wegetację roślin.

Rys. 3.50. Dojazd do obiektu od strony Ognicy – umocnienia stożków nasypu przy przyczółku

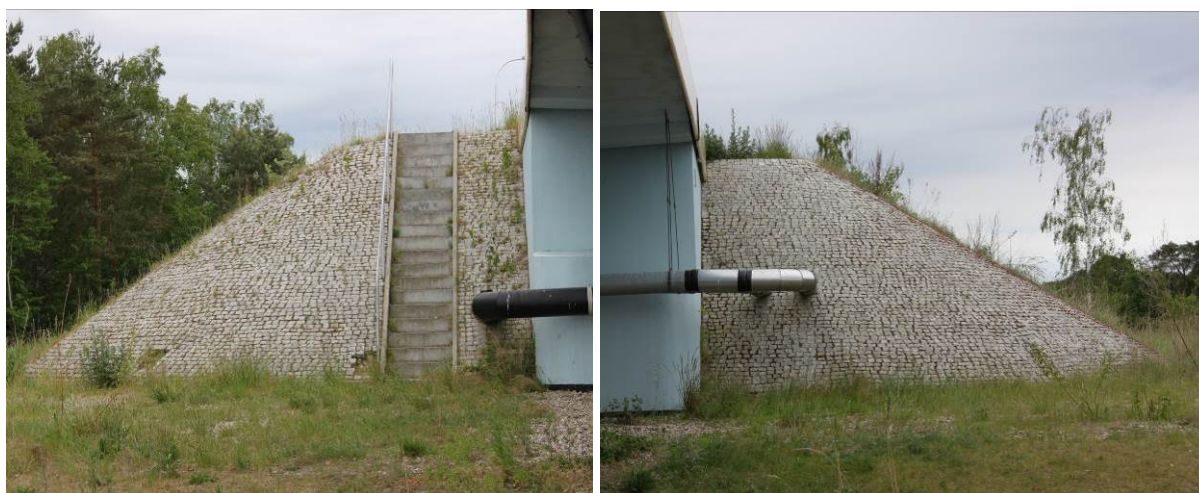
Rys. 3.51. Dojazd do obiektu od strony Karsiboru – umocnienia stożków nasypu przy przyczółku

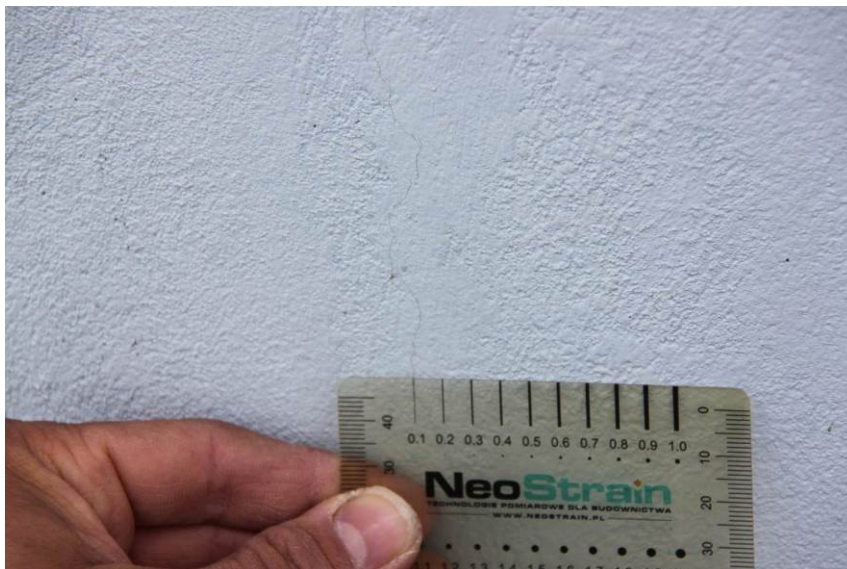
Rozwartość rys nie stwarza zagrożenia dla trwałości konstrukcji. W żadnym przypadku nie dostrzeżono objawów przeciekania lub wyciekania jakichkolwiek substancji z wnętrza rysy.

Dostrzeżono ślady napraw rys, które odnotowano prawdopodobnie już w fazie budowy, np. w okolicy podpory nr 7, na wsporniku pochodnikowym. Brak objawów nieskuteczności napraw rys.

Rys. 4.5. Pomiar rozwartości rys z użyciem wzornika
